# Aktueller Zustand unserer Gewässer und des Grundwassers

# Einflüsse auf Gewässer

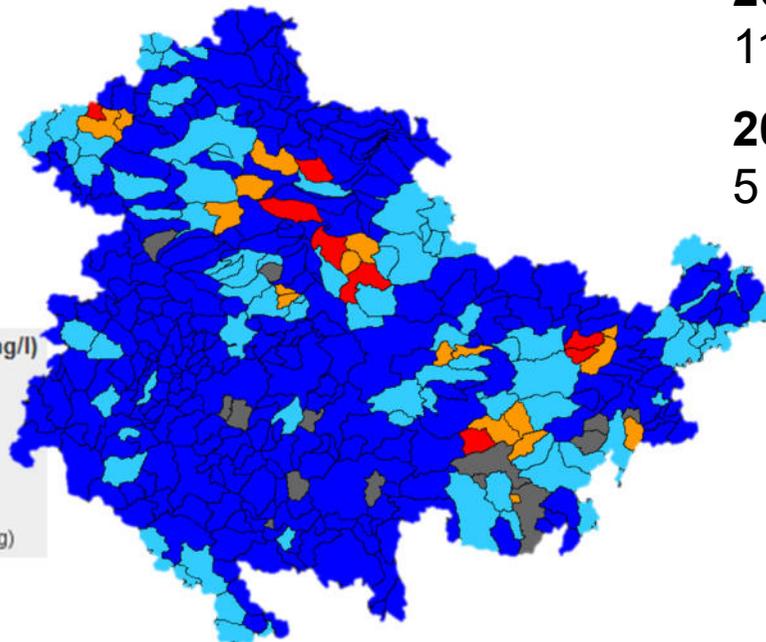
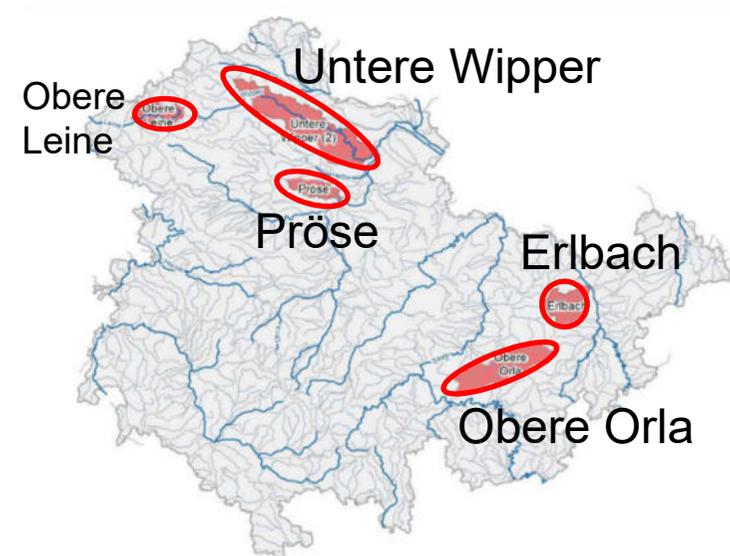
# Nährstoffe – Nitrat

**2015**

11 OWKs = 12% der Landesfläche

**2021:**

5 OWKs = 5% der Landesfläche

Herkunft: diffus, hauptsächlich Abschwemmung von landwirtschaftlichen Flächen

Sinkende Nitratkonzentrationen gehen auf geringe Niederschläge zurück

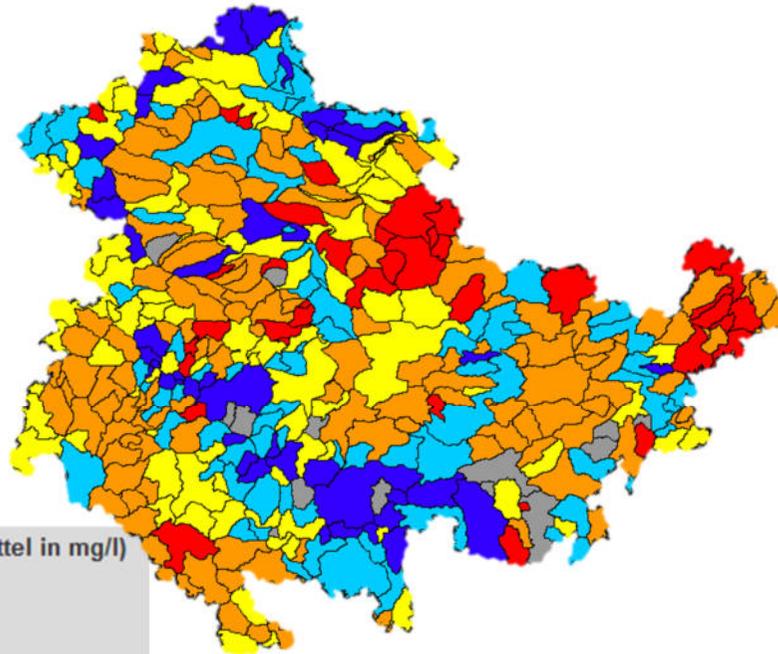
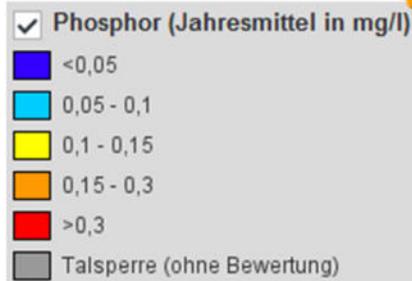
## Nährstoffe – Phosphor

**2021**

70% der Messstellen >0,1 mg/l

➔ Abnahme um ~ 10 %  
seit 2007

10% der Messstellen >0,3 mg/l

Herkunft:

- Punktquellen, z.B. Abwassereinleitung
- Abtrag von landwirtschaftlichen Flächen (Erosion)

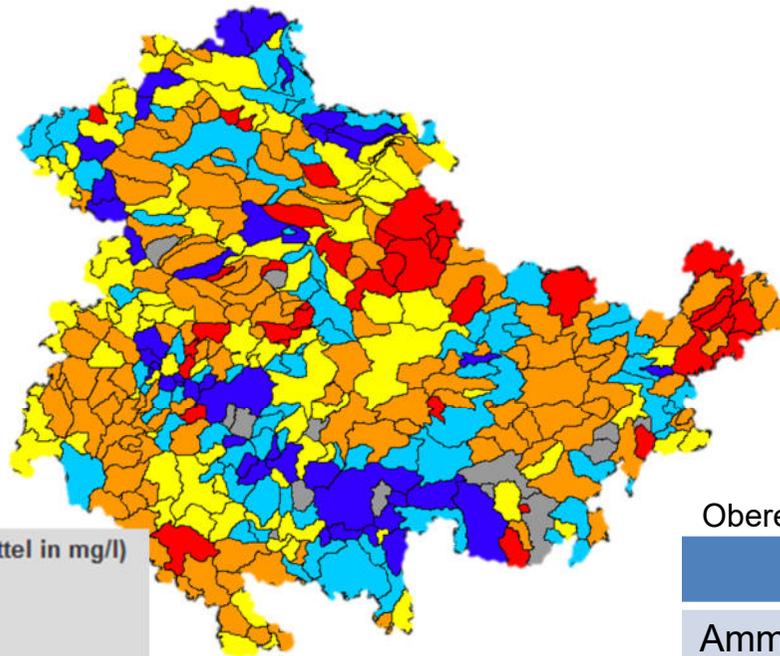
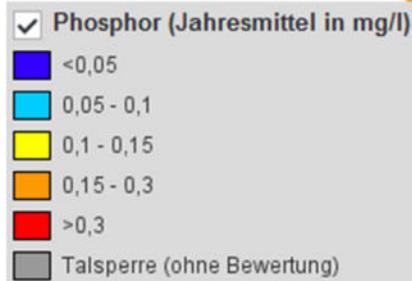
Beispiel:

Ausleiten des Abwassers von  
3500 EW zur Kläranlage  
Erfurt bzw. Kläranlage Gotha

Obere Nesse, Messstelle Molschleben

2006	2010	2019
Ammonium	0,85 mg/l	0,2 mg/l	0,08 mg/l
Phosphor	0,63 mg/l	0,33 mg/l	0,2 mg/l

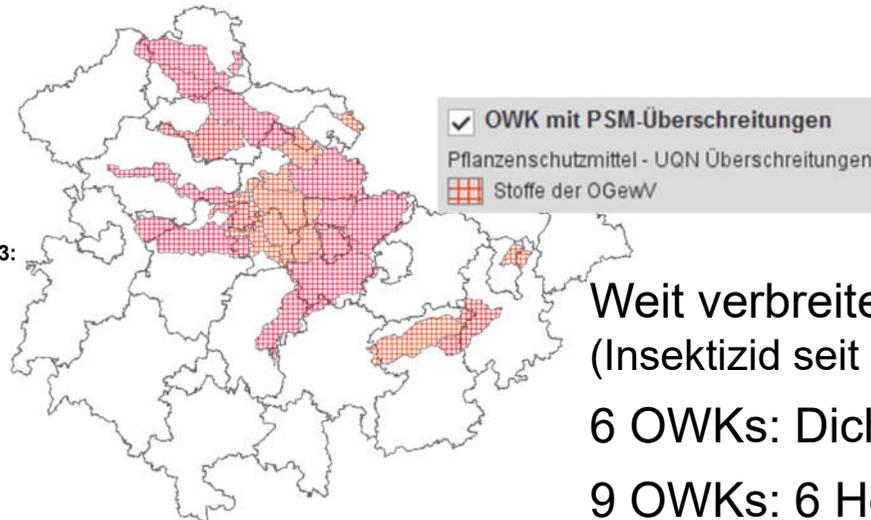
## Pflanzenschutzmittel

Überschreiten der  
Umweltqualitätsnorm:

Weit verbreitet: Heptachlor + Abbauprodukte  
(Insektizid seit 1992 verboten)

6 OWKs: Dichlorvos (Insektizid seit 2012 verboten)

9 OWKs: 6 Herbizide & 1 Insektizid

3 OWKs: 1 Biozid

Herkunft: Anwendung in der Landwirtschaft bzw. Remobilisation aus  
dem Sediment

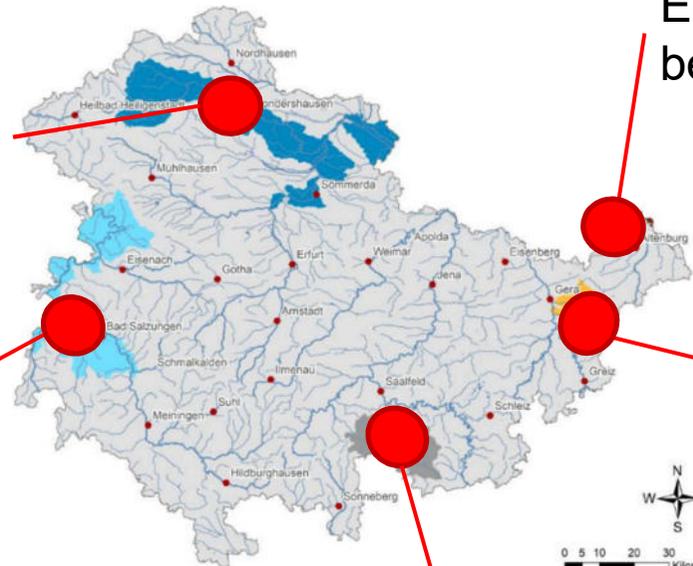
## Sondersituation Bergbau

Ehemaliger Kalibergbau  
im Südharz-Kalirevier

OWK/GWK Belastung:  
Salzen

**Aktiver** Kalibergbau  
im Werra-Kalirevier

OWK/GWK erhebliche  
Belastung: Salzen, Nitrat

Ehemaliger Braunkohle-  
bergbau im Altenburger Land

GWK Belastung: Sulfat,  
Aluminium, verschiedener  
Schwermetalle

Ehemaliger Uranerzberg-  
bau im Ronneburger  
Bergbaurevier

OWK/GWK Belastung:  
Nickel, Kupfer, Zink,  
Uran, Salzen

Ehemaliger Schieferbergbau  
bei Lehesten

OWK Belastung:  
Nickel, Kupfer, Zink

Festlegung weniger strenger  
Bewirtschaftungsziele

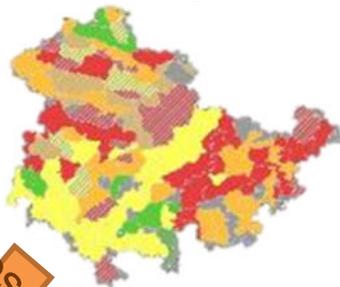
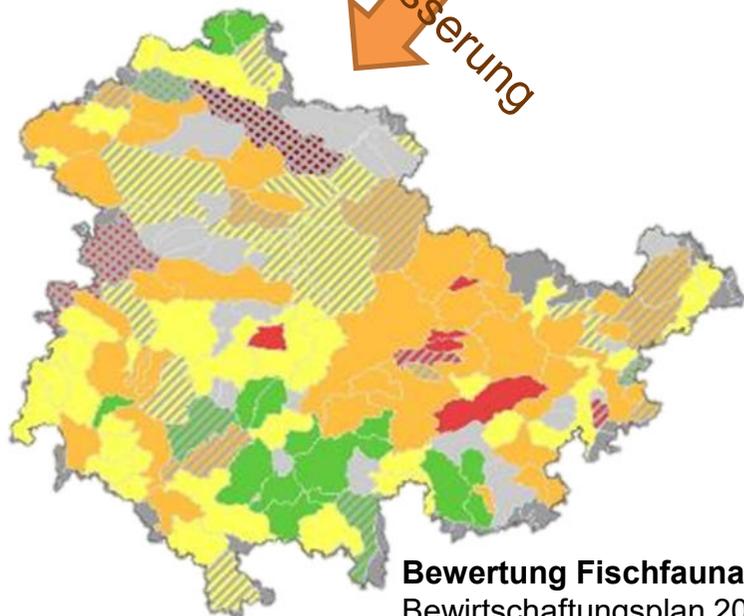
## Bewertung Fischfauna Bewirtschaftungsplan 2009

Verbesserung

## Bewertung Fischfauna Bewirtschaftungsplan 2021

Gut	Schlecht
2009	8,2%	21,2%
2021	12,4%	2,5%

(prozentuale Auswertung nach  
Fließgewässerslänge ohne Talsperren)

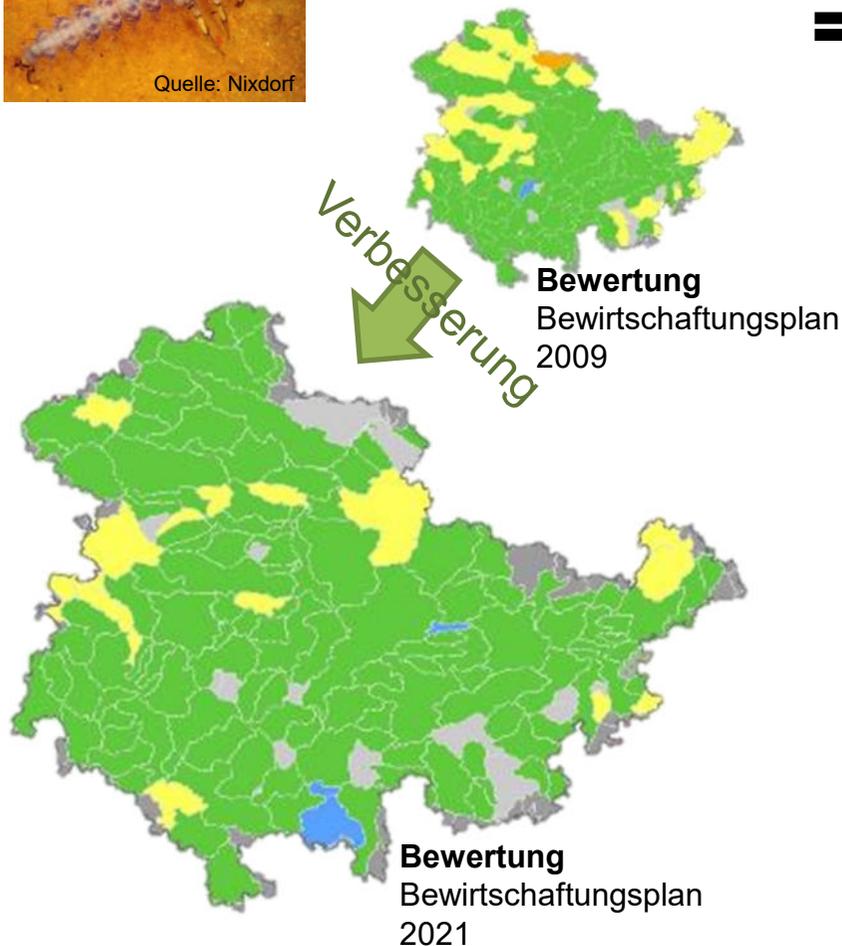
# Makrozoobenthos - Saprobie

= Hinweis auf Belastung von Kläranlagen

Sehr gut	Gut	Mäßig	Unbefriedigend
2009	0,5%	73,5%	24,8%	1,3%
2021	1,7%	86,2	9,9

(prozentuale Auswertung nach Fließgewässerlänge ohne Talsperren)

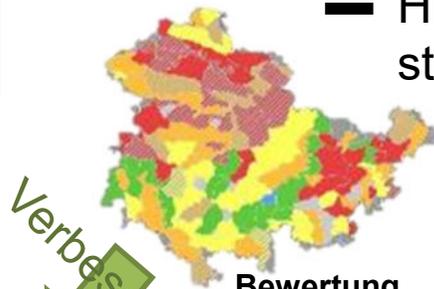
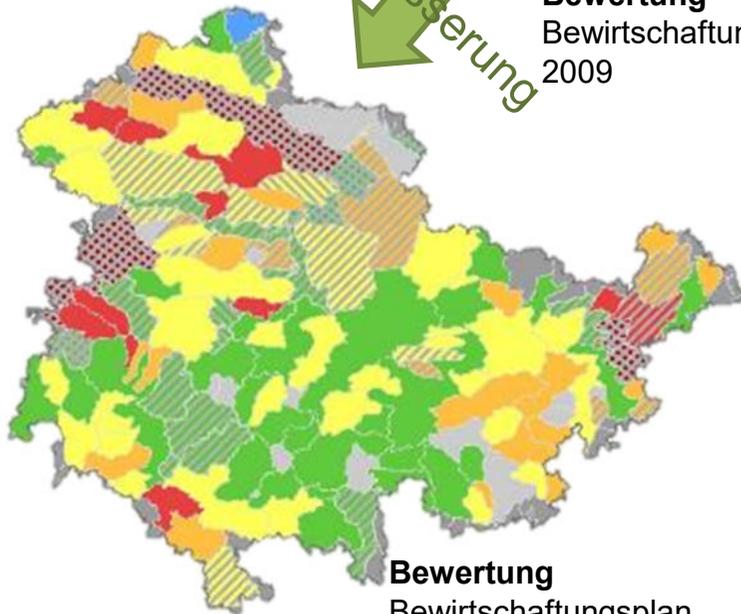
# Makrozoobenthos - Degradation

≡ Hinweis auf Defizite in der Gewässerstruktur und stoffliche Belastungen

Bewertung  
Bewirtschaftungsplan  
2009

Verbesserung

Bewertung  
Bewirtschaftungsplan  
2021

Gut	Schlecht
2009	18,4%	30,8%
2021	37%	5,4%

(prozentuale Auswertung nach Fließgewässerslänge ohne Talsperren)

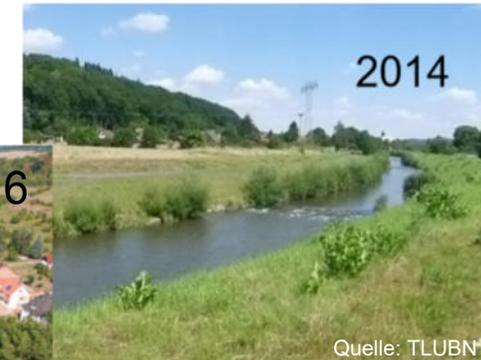
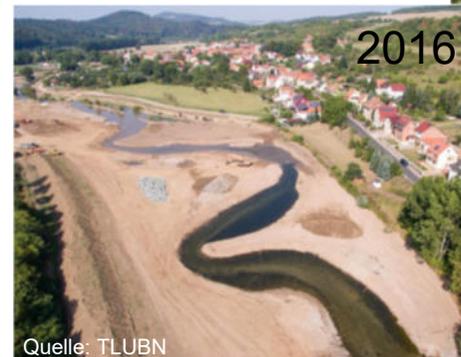
Beispiel -  
Renaturierung  
der unteren Hösels

2014

2016

2017

Renaturierungsstrecke (**gut**) > Vergleichsstelle (**mäßig**)

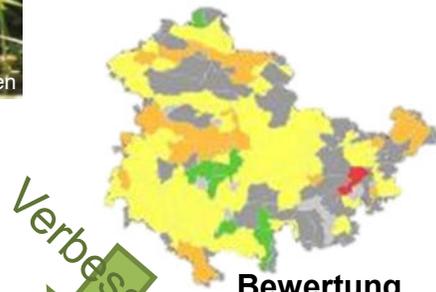
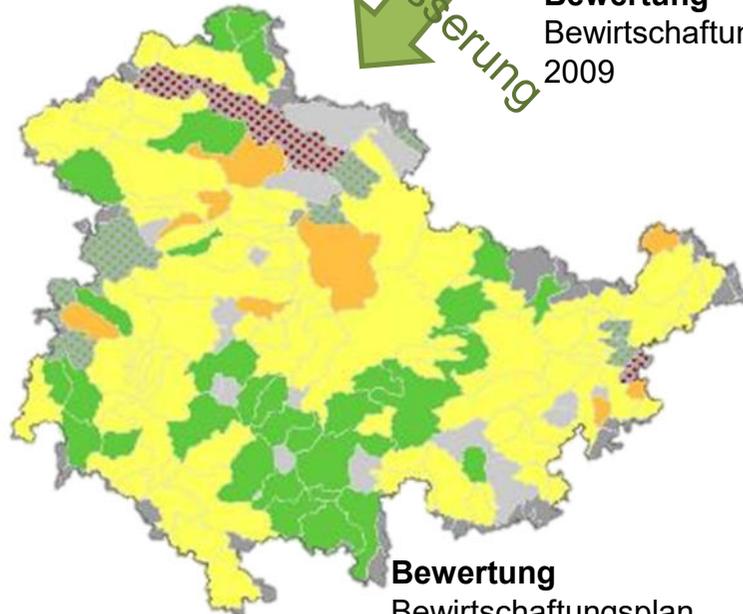
# Wasserpflanzen & Kieselalgen

≡ reagieren besonders auf Nährstofffrachten

Gut	Schlecht
2009	5,2%	0,9%
2021	24,9%

(prozentuale Auswertung nach Fließgewässerslänge ohne Talsperren)

**Bewertung**  
Bewirtschaftungsplan  
2009

Verbesserung

**Bewertung**  
Bewirtschaftungsplan  
2021

Beispiel:

Reduktion der Phosphor-Konzentration an der Oberen Itz (SON)

Optimierte, zentrale Abwasserbehandlung in der Kläranlage Schalkau mit P-Fällung

2008	2012	2018
Wasserpflanzen & Kieselalgen	unbefriedigend	mäßig	gut
Phosphor	0,12 mg/l	0,15 mg/l	0,07 mg/l

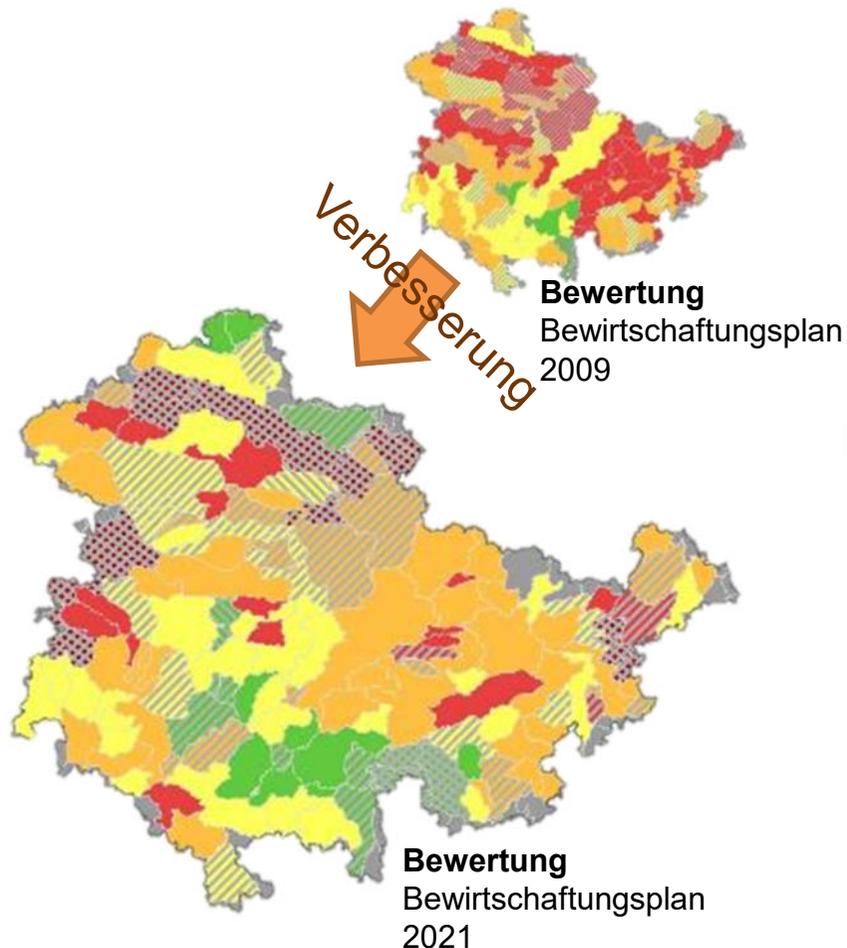
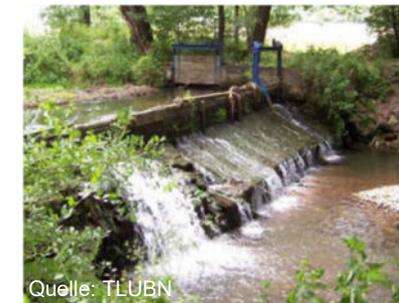
# Ökologischer Zustand/Potential/WSBZ

„One out, all out“ Prinzip

Wenn **eine** Komponente das Ziel  
= verfehlt, dann verfehlt der ökologische  
Zustand **insgesamt** das Ziel.

Beispiel: Obere Gera (IK)

Makrozoobenthos **gut**

Makrophyten &

Kieselalgen

Fische

**mäßig**

**Unbefriedigend**

Ökologischer  
Zustand

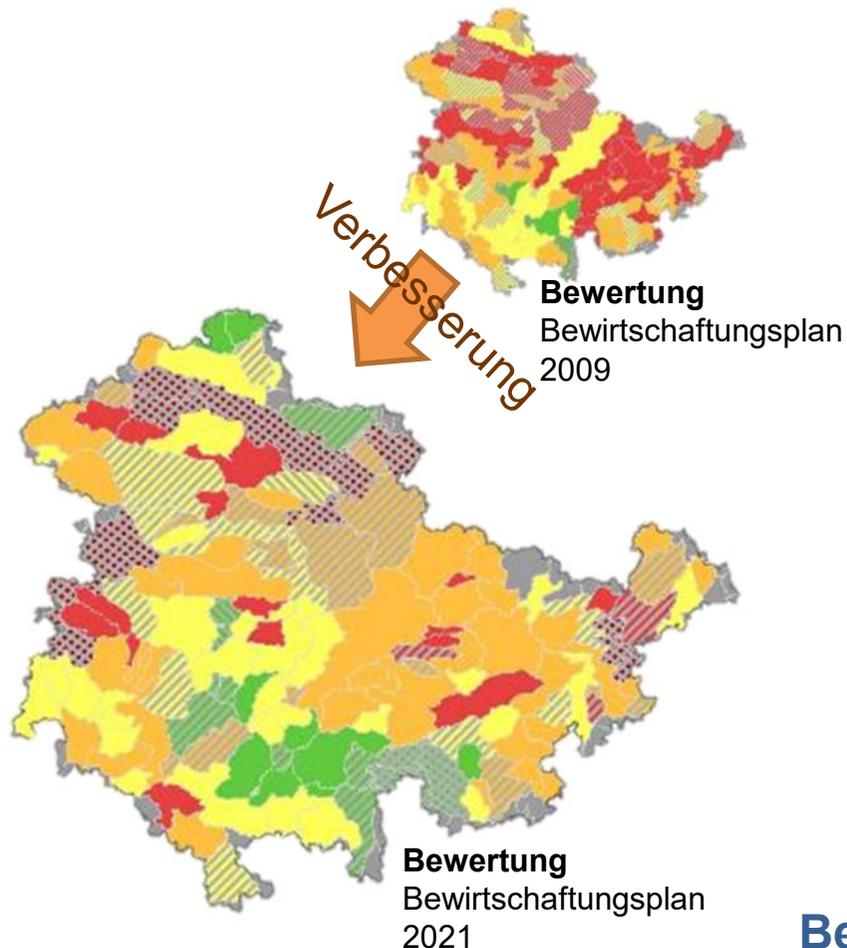
Zielerreichung	Zielverfehlung
2009	4,3%	95,7%
2021	13,8%	86,1%

Inklusive weniger strenger Bewirtschaftungsziele

Positive Effekte auf einzelne Komponenten spiegelt sich hier nicht wieder.

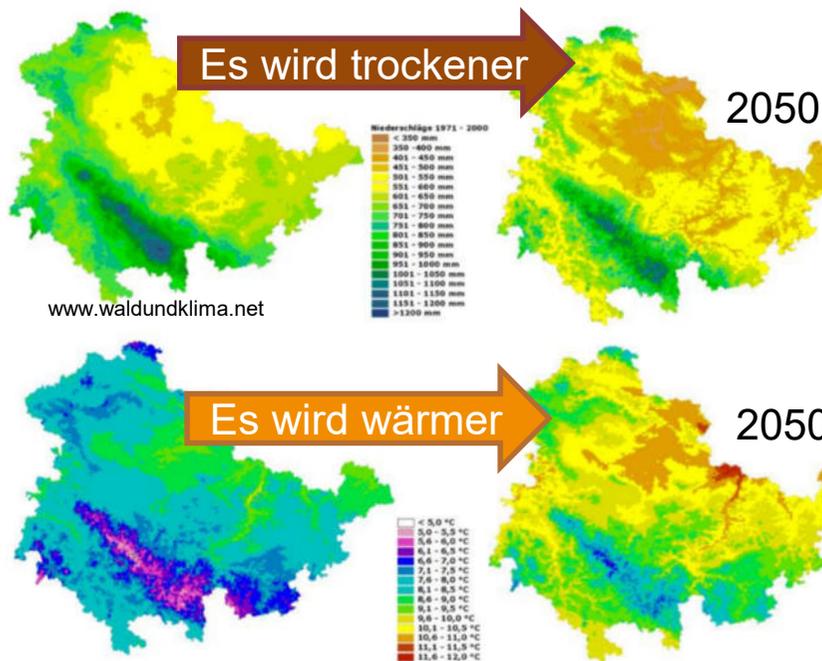
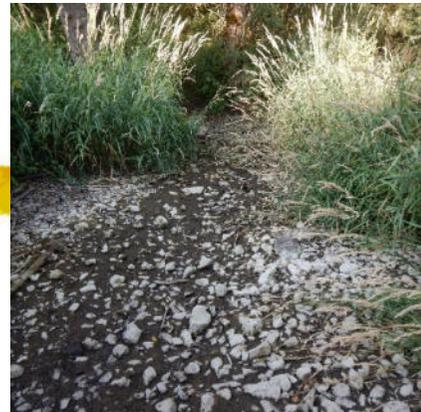
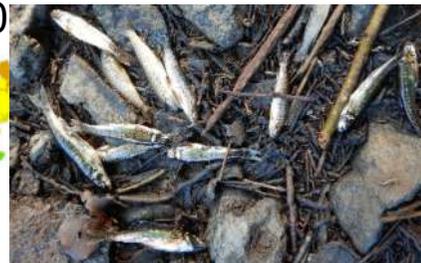
# Niedrigwassersituationen

- Geringere Wasserführung
- Höhere Nähr- und Schadstoffkonzentrationen
- Erwärmung der Gewässer
- Verringerung des Sauerstoffgehalts
- Stress für die Tiere im Gewässer
- Veränderung der aquatischen Lebensgemeinschaften

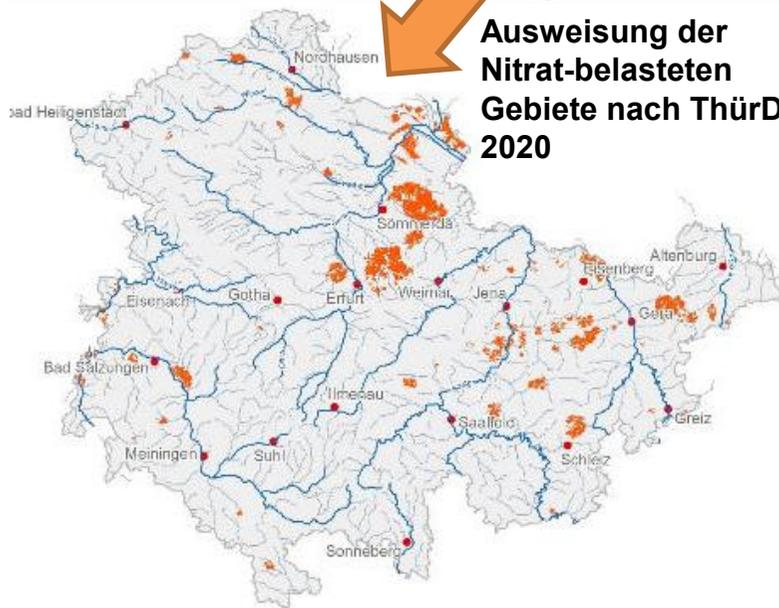
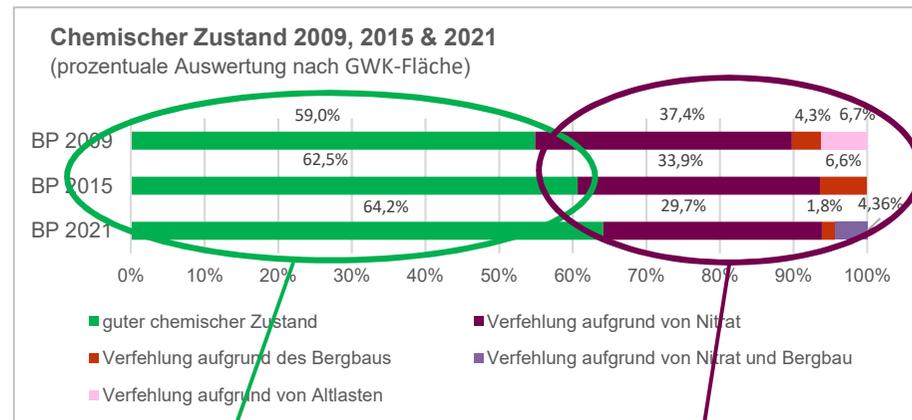
**Ausweisung der  
Nitrat-belasteten  
Gebiete nach ThürDüV  
2020**

## Chemischer Zustand

Guter chemischer Zustand  
Zunahme um 5,2%

Zielverfehlung aufgrund  
von Nitratbelastung  
Abnahme um 3,4%

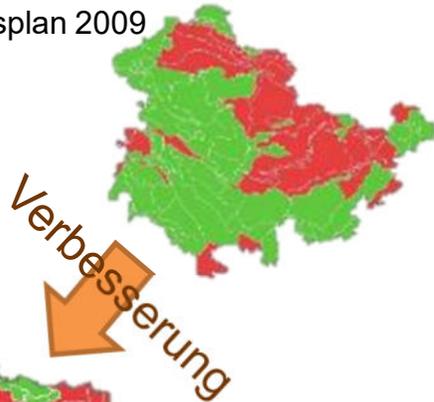
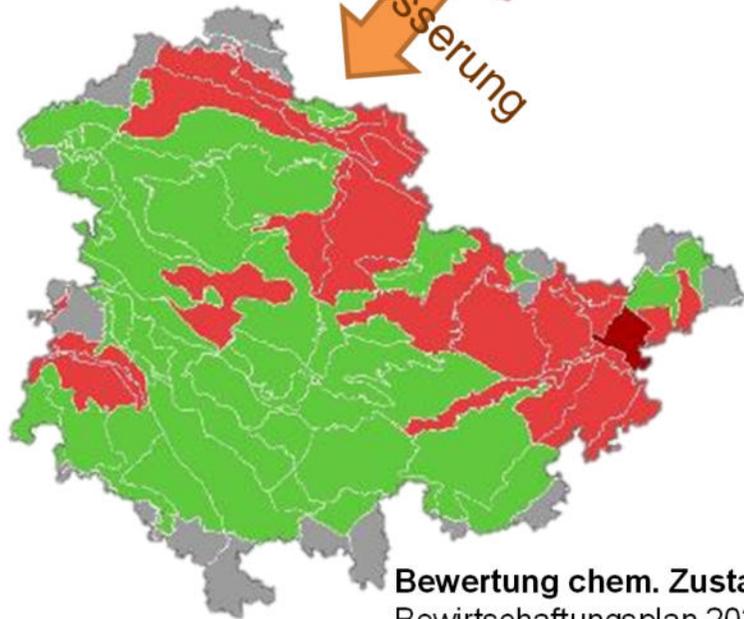
Bewertung chem. Zustand  
Bewirtschaftungsplan 2009

Bewertung chem. Zustand  
Bewirtschaftungsplan 2021

Zielerreichung	Zielverfehlung
2009	59%	41%
2021	64,2%	35,8%

Probleme:

- Nitrat
- Bergbau
