Vorbereitung 3. Bewirtschaftungsplan (2021-2027) nach § 83 WHG

Überprüfung des weniger strengen Bewirtschaftungsziels für den Wasserkörper Grumbach

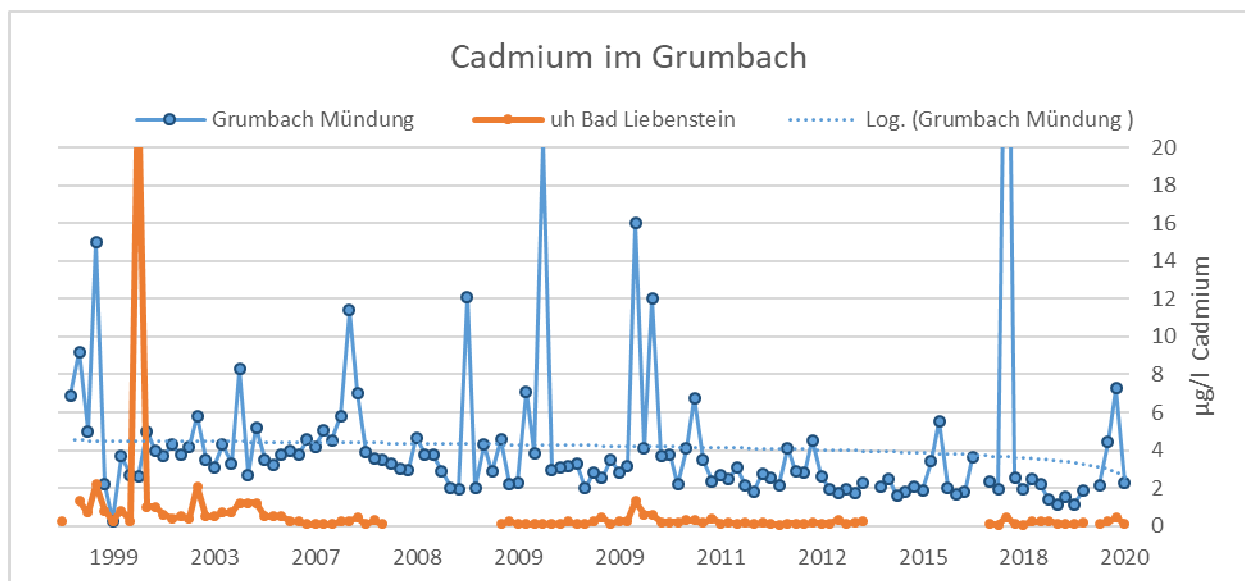
Abb. 1: Cd-gesamt an den unteren Messstellen im Grumbach, 1998-2020 (stat. nicht bereinigt)

An der Messstelle „Bad Liebenstein uh“ besteht eine – von einem Ausreißer im Jahr 2000 abgesehen – gleichmäßige Belastung auf relativ niedrigem Niveau (Mittelwert 0,15 µg/l). Die Messwerte an der Mündungsmessstelle sind nicht nur im Mittel höher (Mittelwert 4,22 µg/l), sondern zeigen auch deutlich größere Schwankungen mit wiederholten Spitzen über 10 µg/l, was auf das Abflussverhalten des Grumbachs zurückgeführt werden kann. Bei der Interpretation der Ganglinie muss einschränkend beachtet werden, dass die Datenbasis ab 2007 durch häufigere Beprobung wesentlich verdichtet worden ist. Wenngleich an beiden Messstellen ein Trend abnehmender Konzentrationen besteht, muss auch in absehbarer Zukunft (bis 2027) mit permanenten UQN-überschreitenden Cd-Konzentrationen im unteren Grumbach gerechnet werden.

Da die Punktquelle „Leuchtstoffwerk“ saniert ist und unmittelbar unterhalb des ehemaligen Altlast-Standortes – an der Messstelle „Bad Liebenstein uh“ – keine dauerhafte Normverfehlung vorliegt, wird von Schadstoffverfrachtung in untere Abschnitte des Gewässers selbst ausgegangen, die sich an der Mündungsmessstelle dokumentiert. Die Belastung beschränkt sich auf den Grumbach und wirkt sich nicht auf unterliegende OWK aus. Die Konzentration von Cadmium (gelöst) in der mittleren Werra betrug 2009 sowohl oberhalb der Einmündung des Grumbachs an der Messstelle „Breitungen“ als auch unterhalb an der Messstelle „Tiefenort“ weniger als 0,1 µg/l. Jüngere Untersuchungsergebnisse mit höherer analytischer Genauigkeit bestätigen die deutliche Unterschreitung der Umweltqualitätsnorm für Cadmium gelöst an diesen Werra-Messstellen.

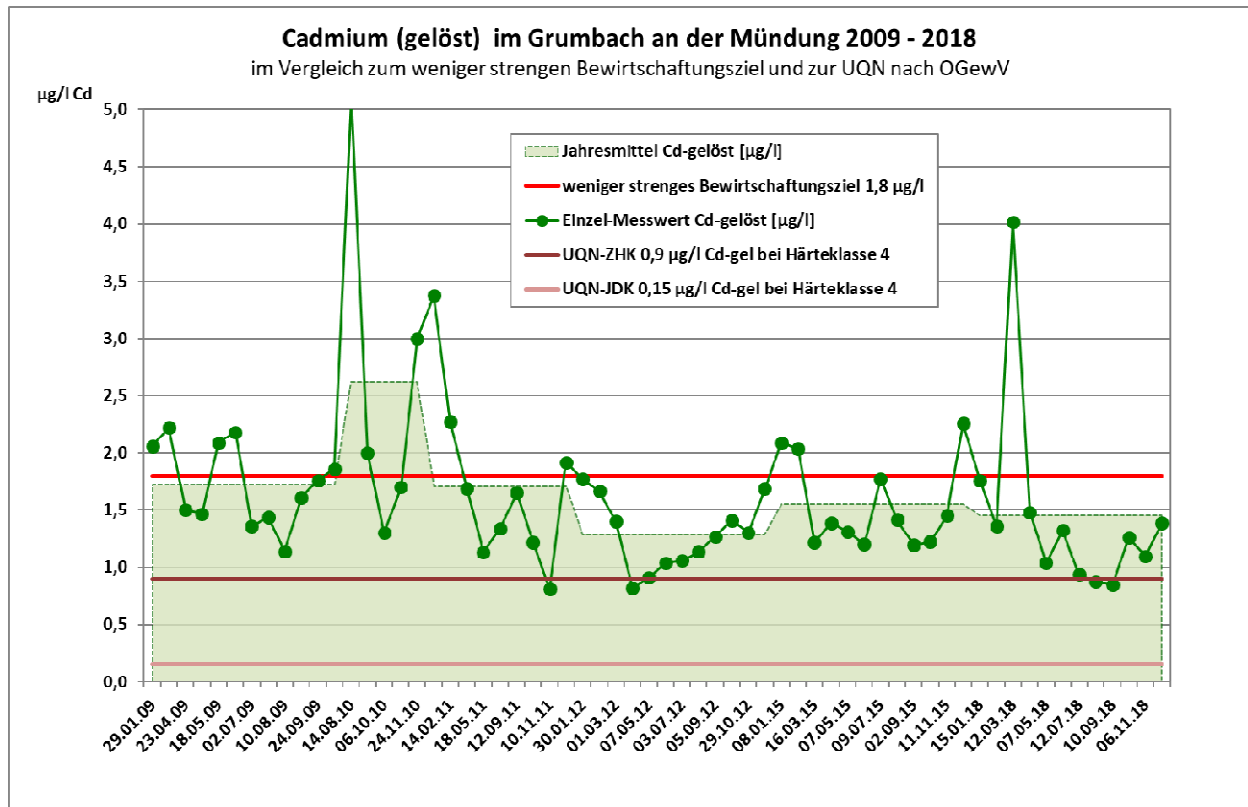
Schadstoff Cadmium (gelöst) und damit den chemischen Zustand des OWK Grumbach. Aufgrund des Trends der rückläufigen Konzentrationen wird für den Bewirtschaftungszeitraum 2021-2027 das weniger strenge Bewirtschaftungsziel von 1,8 µg/l auf 1,5 µg/l im Jahresdurchschnitt an der Messstelle „Grumbach-Mündung“ angepasst. Die Belastungssituation wird im Rahmen der operativen Überwachung weiter beobachtet. Die folgende Grafik veranschaulicht das bisher gültige weniger strenge Ziel im Verhältnis zur Norm und der tatsächlichen Belastung:
