# Thüringer Landesprogramm Gewässerschutz 2016–2021

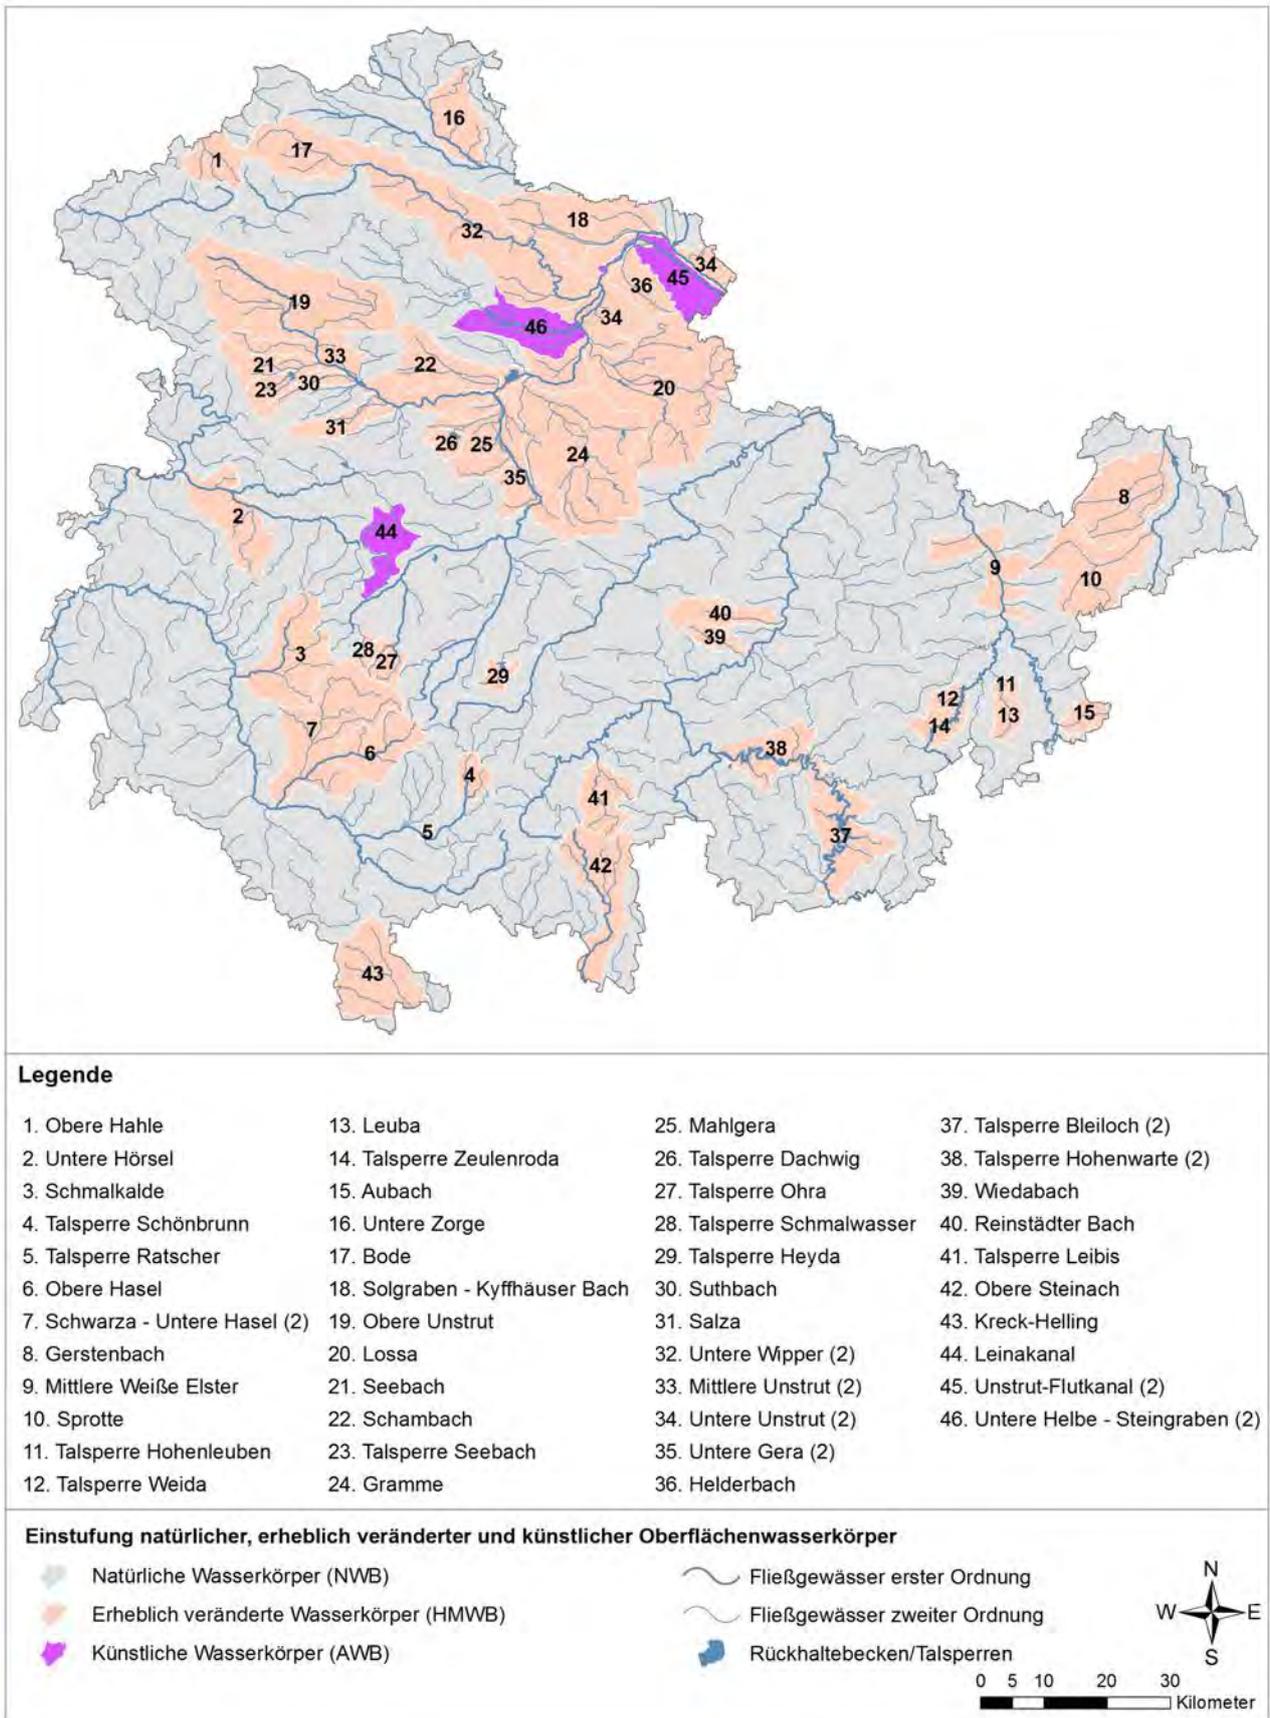
In Abbildung 10 sind die OWK gemäß ihrer Einstufung eingefärbt.

Abbildung 10: Einstufung natürlicher, erheblich veränderter und künstlicher OWK im zweiten Bewirtschaftungszyklus

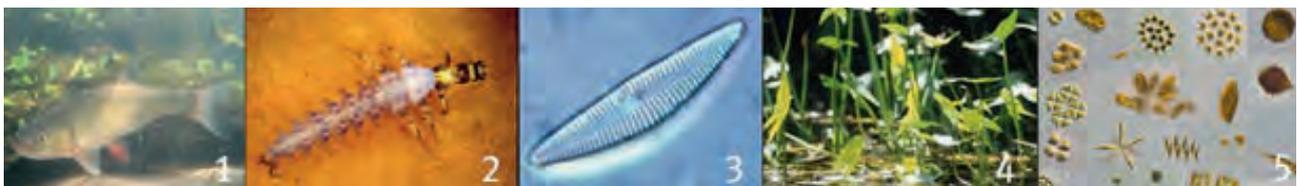
Abbildung 11: Die bewertungsrelevanten Organismengruppen (Bild 1: Döbel, Bild 2: Köcherfliegenlarve, Bild 3: Kieselalge, Bild 4: Wasserpflanzen, Bild 5: Algen<sup>5)</sup>)

Für die Bewertung des **ökologischen Zustands** sind vier Gruppen von Organismen (Tiere und Pflanzen) definiert. Diese werden als biologische Qualitätskomponenten bezeichnet (Tabelle 1 und Abbildung 11).

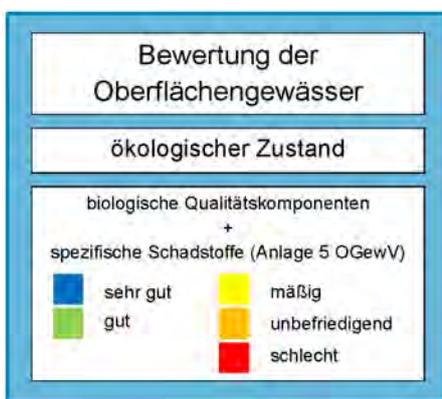
Abbildung 12: Bewertung der Oberflächengewässer – ökologischer Zustand

Jede der vorgenannten vier Organismengruppen wird bei den Gewässeruntersuchungen einzeln bewertet. Die **Bewertungsskala** ist fünfstufig und reicht von sehr gut über gut, mäßig und unbefriedigend bis schlecht (vgl. Abbildung 12).

Das jeweils schlechteste Teilergebnis ergibt dabei die Gesamtbewertung („one-out, all-out-Prinzip“). Dies hat zur Folge, dass bereits die mäßige Bewertung einer Komponente zur Verfehlung des guten ökologischen Zustands des gesamten Oberflächenwasserkörpers führt. In Einzelfällen ist eine Bewertung des OWK anhand der biologischen Befunde nicht plausibel oder nicht eindeutig, beispielsweise wenn das Gewässer jahreszeitlich bedingt trockenfällt. Dann werden unterstützend weitere Kriterien wie die Gewässermorphologie, die Durchgängigkeit oder die chemisch-physikalischen Verhältnisse für die Bewertung herangezogen.

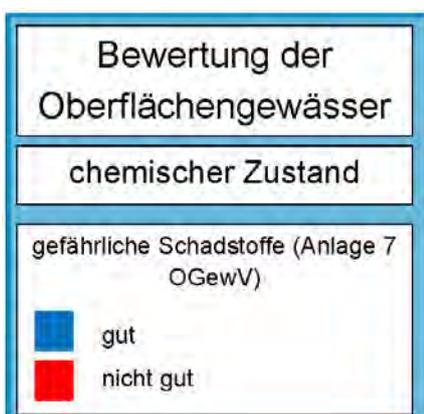
Abbildung 13: Bewertung der Oberflächengewässer – chemischer Zustand

Zur Bewertung des **chemischen Zustands** werden regelmäßig Wasserproben auf das Vorhandensein von 33 chemischen Stoffen geprüft, die für die Gewässerorganismen bzw. für den Menschen ein erhebliches Risiko darstellen. Zu diesen Stoffen gehören unter anderem Schwermetalle, wie Cadmium, Blei und Nickel, aber auch polyzyklische aromatische Kohlenwasserstoffe (PAK). Wird die UQN eines oder mehrerer dieser Stoffe überschritten, ist der chemische Zustand als „nicht gut“ zu bewerten (Abbildung 13). Die **gefährlichen Schadstoffe** sowie deren Grenzwerte sind in Anlage 7 der OGewV nachzulesen.

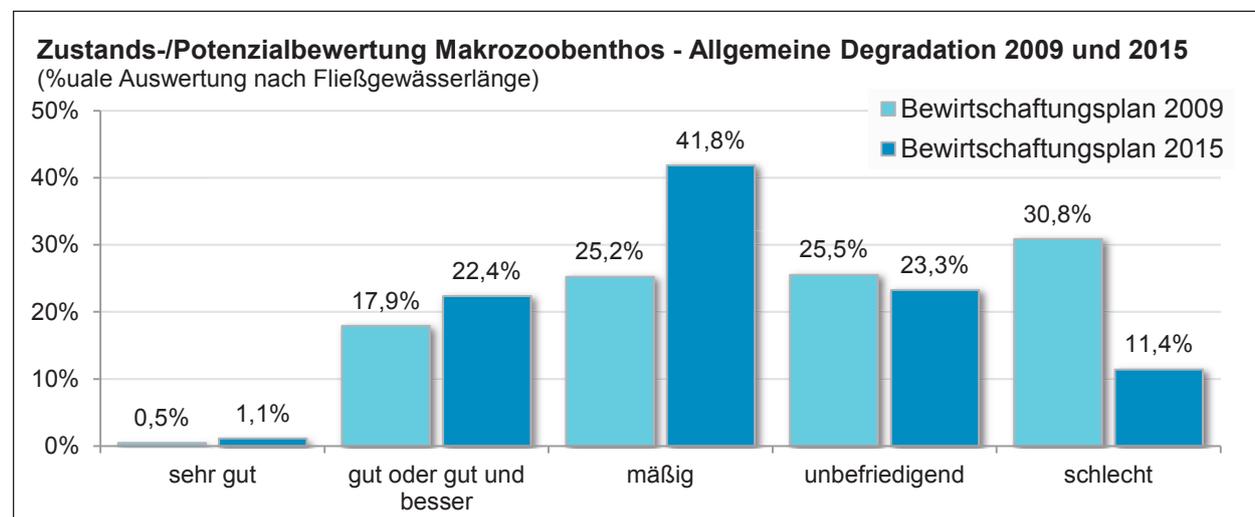
Abbildung 20: Vergleichsdiagramm Makrozoobenthos–Allgemeine Degradation (2009 und 2015)

Die Ergebnisse der Bewertung der Biokomponente Makrozoobenthos – Allgemeine Degradation zeigen einen positiven Trend. Das folgende Diagramm in Abbildung 20 und die Karten in Abbildung 21 zeigen, dass die Anzahl der mit schlecht bewerteten OWK merklich abgenommen hat. Gleiches gilt für die OWK mit einer unbefriedigenden Bewertung. Bezogen auf die Gewässerlänge gibt es im Vergleich zur Bewertung 2009 insgesamt rund 5 % mehr OWK, die den guten Zustand bzw. das gute Potenzial erreichen.

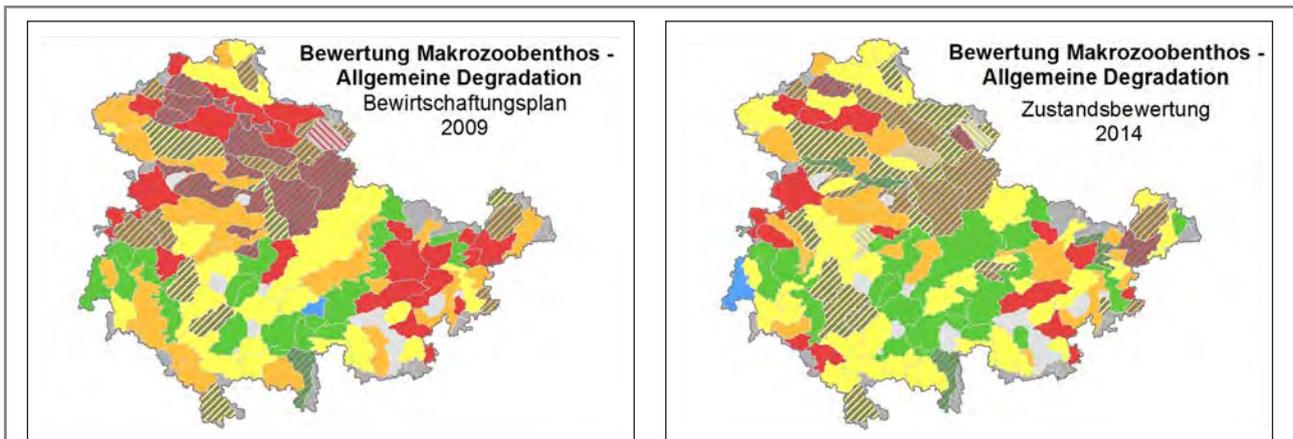
**Abbildung 21: Vergleichskarten Makrozoobenthos–Allgemeine Degradation (2009 und 2015)**  
 (Legende Zustand und Potenzial: blau – sehr guter Zustand, grün – guter Zustand, grüne Schraffu – Potenzial gut oder besser, gelb – mäßiger Zustand gelbe Schraffu – mäßiges Potenzial, orange – unbefriedigender Zustand, orange Schraffu – unbefriedigendes Potenzial, rot – schlechter Zustand, rote Schraffu – schlechtes Potenzial, hellgrau – Talsperren, dunkelgrau – keine Daten)

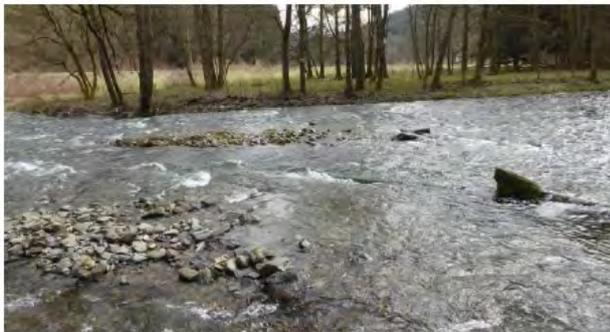
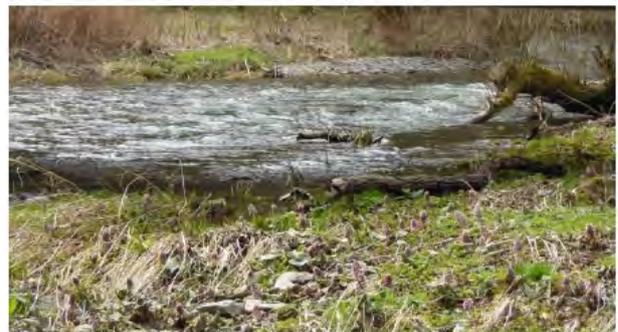
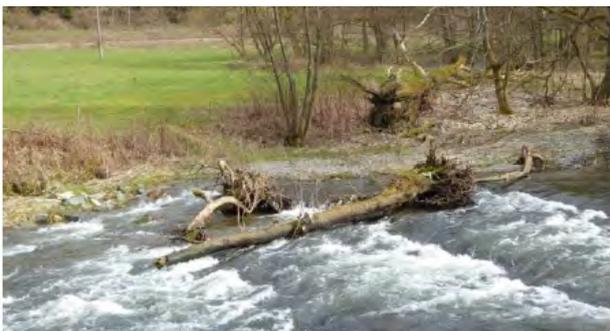
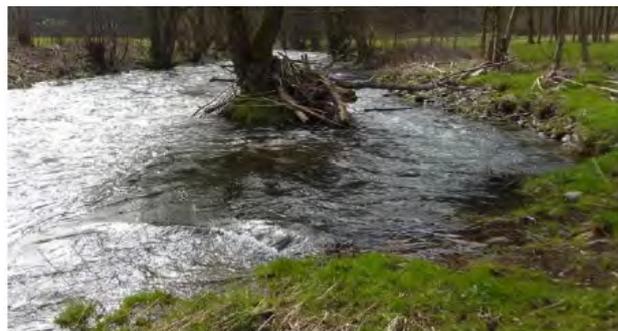
Abbildung 27: Die Schwarza zwischen Glasbach und Schwarzmühle (Quelle: TLUG)

Charakterisiert als grobmaterialreicher, silikatischer Mittelgebirgsbach zeigen sowohl die chemischen als auch die biologischen Parameter an den langfristig beobachteten Messstellen gute bis sogar sehr gute Bedingungen für die Pflanzen, Kleinlebewesen und Fische. Besonders der geringe Nährstoffgehalt im Wasser sichert den Lebensraum der typischen Wasserpflanzen wie zum Beispiel Moose oder Kieselalgen. Ausgedehnte Pestwurz-Pflanzengesellschaften stellen eine Besonderheit der Gewässerumgebung in den Auen dar. Hier hat das Gewässer ausreichend Raum, Kiesbänke und Totholz sind vielerorts anzutreffen. Darüber hinaus ist das Vorkommen wertvoller, ökologisch anspruchsvoller Kleinlebewesen wie z. B. Köcher-, Stein- und Eintagsfliegenlarven hervorzuheben. Die Artenzusammensetzung der Fischbestände entspricht dem Leitbild der Fischregion. Die Groppen und Bachforellen als Leitarten vermehren sich in der Oberen und in der Mittleren Schwarza gut. Damit ist der insgesamt gute ökologische Zustand in diesen zwei Wasserkörpern erreicht.

Im unteren Bereich der Schwarza von Rudolstadt-Schwarza bis Sitzendorf (OWK *Untere Schwarza*) lassen einzelne Ergebnisse Störungen in der Fischpopulation erkennen, weshalb das Gewässer in diesem Bereich den guten Zustand nicht erreicht. Als Hauptursache werden die für Fische und Kleinlebewesen noch nicht passierbaren Querbauwerke und damit die mangelnde Durchgängigkeit angesehen.

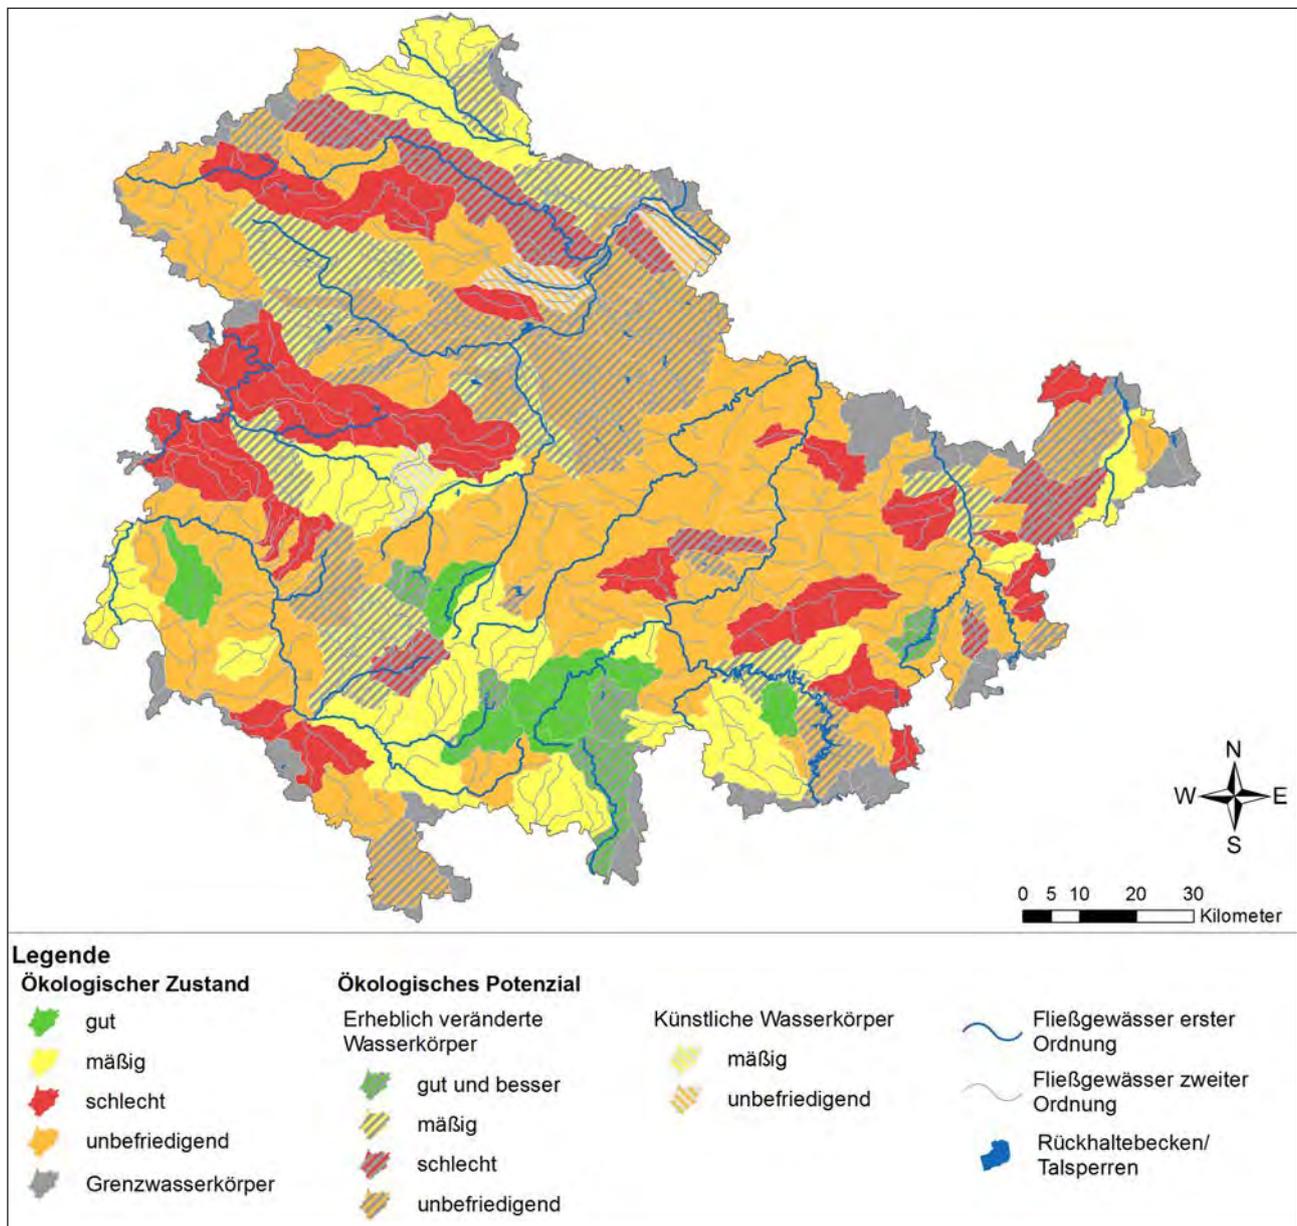
Abbildung 28: Gesamtbewertung des ökologischen Zustands bzw. Potenzials (2015)

32 OWK erhielten eine mäßige, 60 OWK eine unbefriedigende und 32 OWK eine schlechte ökologische Zustands- bzw. Potenzialbewertung. Dargestellt ist dies in Abbildung 28. Die Bewertungen für Wasserkörper, die nicht in der Zuständigkeit Thüringens liegen, sind den jeweiligen Bewirtschaftungsplänen zu entnehmen.

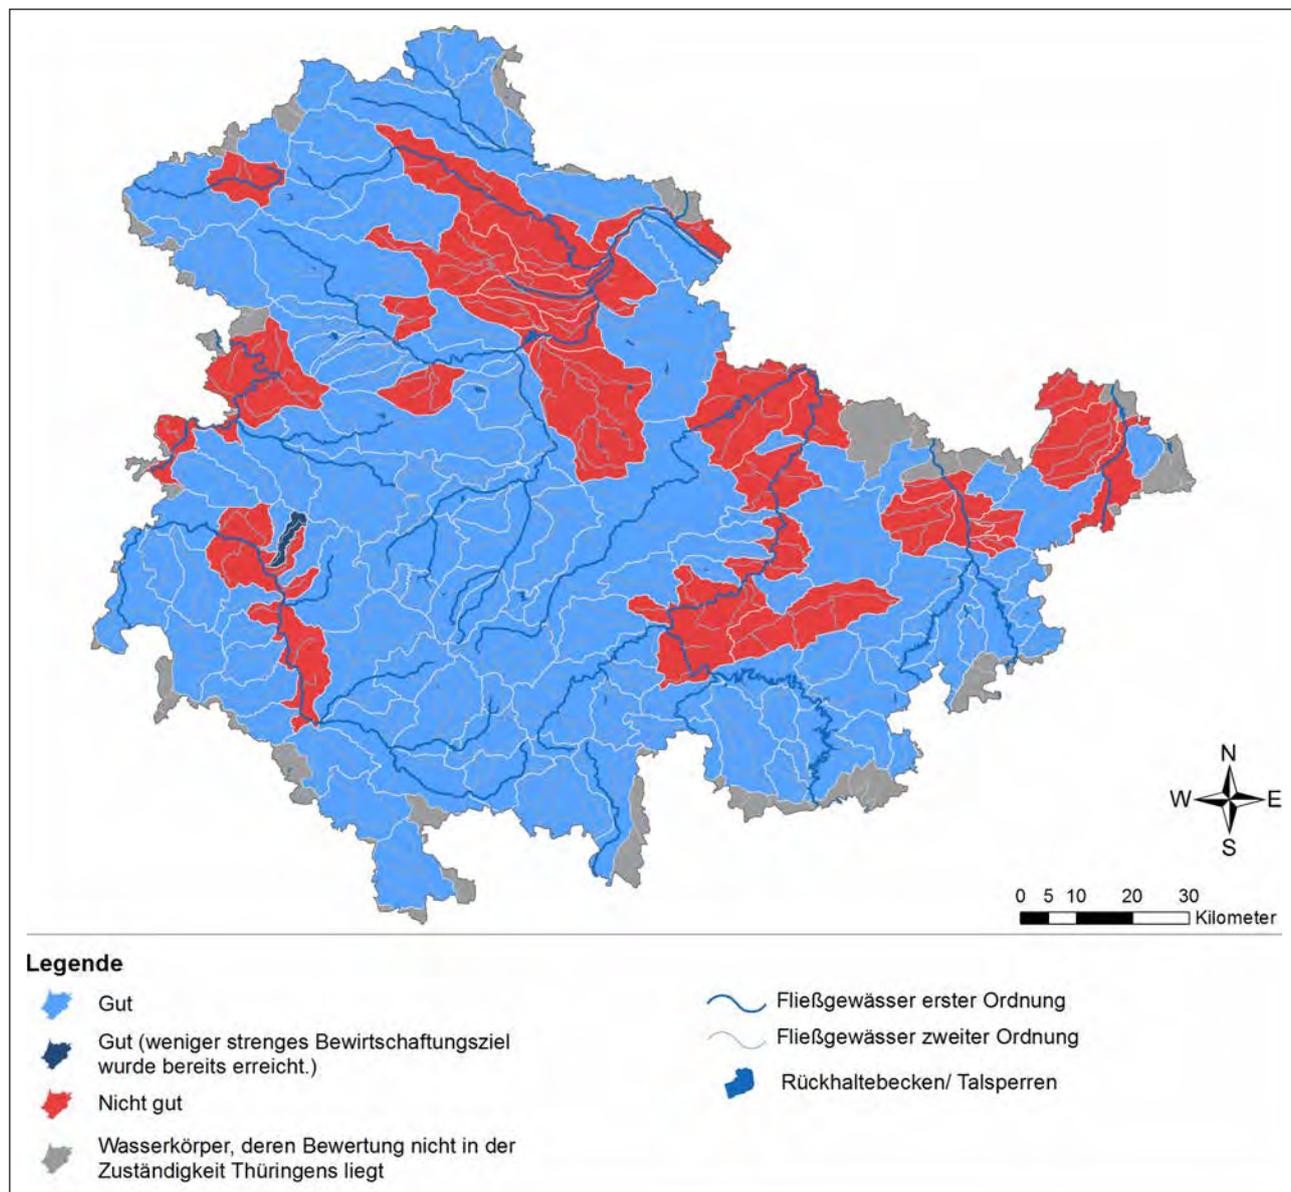
Abbildung 30: Bewertung des chemischen Zustands der OWK 2015 (ohne Quecksilberbewertung)

In Abbildung 30 ist die aktuelle Bewertung des chemischen Zustands dargestellt, zur besseren Übersichtlichkeit jedoch ohne Einbeziehung der Belastung der Wasserkörper mit Quecksilber.

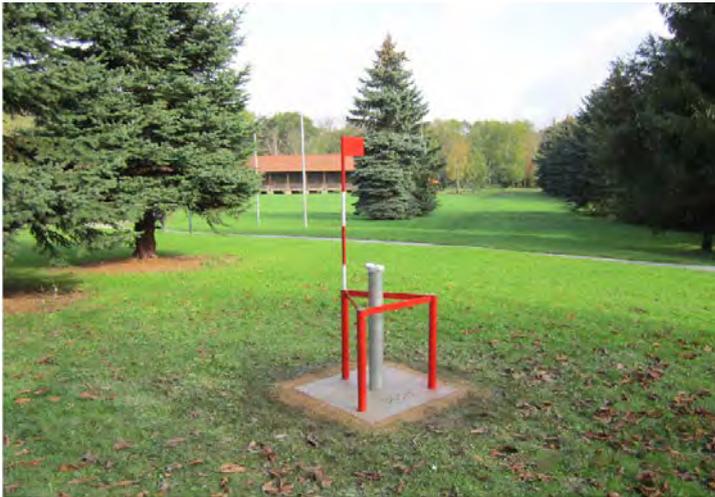
Abbildung 32:  
Grundwassermessstelle in Bad Sulza  
mit Anfahrschutz und Sichtstange  
(Quelle: ThLG)

Abbildung 32 zeigt beispielhaft eine Grundwassermessstelle.

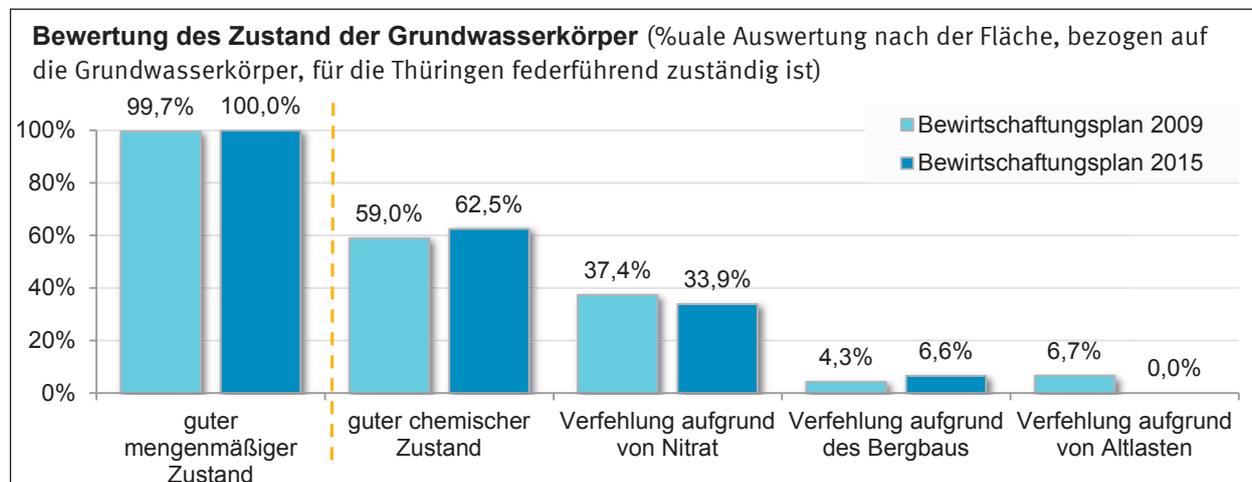
Abbildung 33: Vergleichsdiagramm der Zustandsbewertung der GWK (2009 und 2015)

Der **chemische Zustand** der GWK hat sich insgesamt leicht verbessert, wie im Vergleichsdiagramm in Abbildung 33 zu erkennen ist. Im ersten Bewirtschaftungszyklus wurden in mehreren Wasserkörpern Belastungen durch Altlasten festgestellt. Das daraufhin durchgeführte Monitoring in Verbindung mit den Vorgaben der Grundwasserverordnung hat gezeigt, dass keine übergreifend wirkende Schädigung des Grundwassers durch Altlasten feststellbar ist. Eine Belastung durch Altlasten wurde im zweiten Bewirtschaftungszyklus nur noch für den von Sachsen zu bewertenden GWK *Weißelsterbecken mit Bergbaueinfluss* ausgewiesen (siehe Kapitel 5.5). Während sich die Belastungen durch bergbauliche Aktivitäten, bedingt durch die deutlich bessere Datenlage, leicht erhöht haben, sind die Belastungen durch Nitrat prozentual bezogen auf die Fläche der Grundwasserkörper zurückgegangen. In Abbildung 34 fällt jedoch auf, dass einige Grundwasserkörper im Vergleich zu 2009 keine Belastung mehr aufweisen, während andere dagegen nun belastet sind. Diese regionale Verschiebung ist auf die neue, erweiterte Datengrundlage zurückzuführen. Generell dauert es aufgrund der langen Verweilzeiten der Stoffe im Grundwasser sehr lange, bis eine Belastung in einem Grundwasserkörper zurückgeht, auch wenn die Ursache bereits behoben wurde. Die Wirkungen der in den letzten Jahren durchgeführten Maßnahmen sind daher oftmals noch nicht messbar.

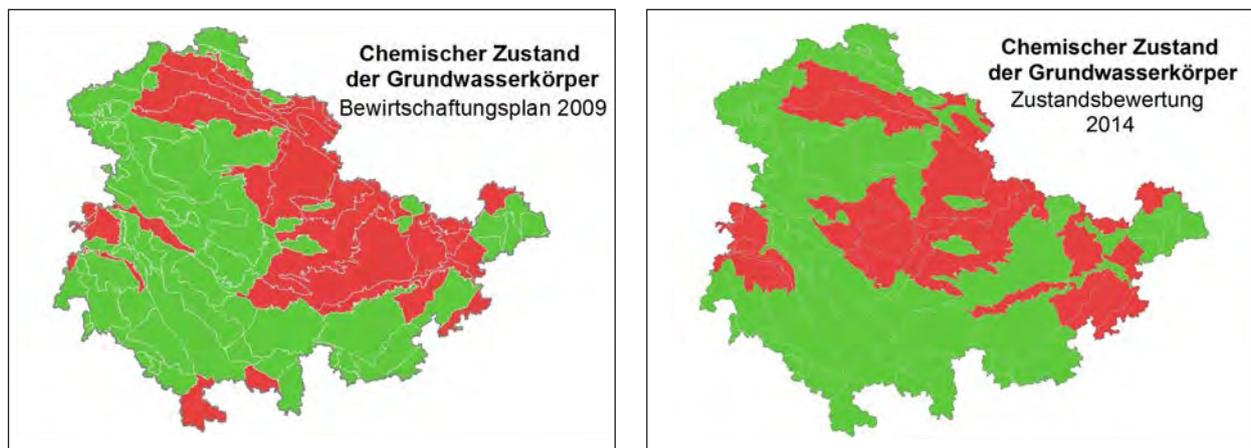
Abbildung 34: Vergleichskarten des chemischen Zustands der GWK (2009 und 2015)  
(Legende: grün – guter chem. Zustand erreicht, rot – guter chem. Zustand nicht erreicht)

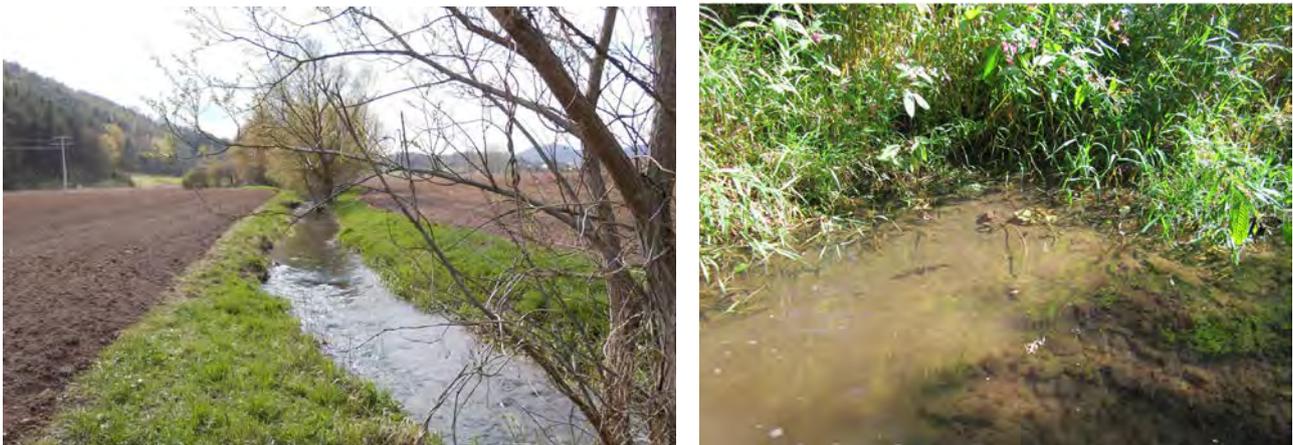
Abbildung 35: Reinstädter Bach bei Kahla (links), Feinsedimentablagerungen in der Hörsel bei Sättelstädt (rechts) (Quelle: Fotosammlung TLUG)

Ein Temperaturanstieg des Wassers wirkt sich auch auf dessen Qualität aus. Mit steigender Wassertemperatur sinkt der Sauerstoffgehalt. Dies hat Auswirkungen auf die im Gewässer lebenden Organismen, die unter anderem für den Selbstreinigungseffekt eines Gewässers verantwortlich sind. Die Zahl der Organismen nimmt ab und es werden weniger organische Stoffe abgebaut. Die Abholzung des Uferbereichs hat auch Auswirkungen auf die Gewässersohle. Gerade wenn landwirtschaftlich genutzte Flächen bis nah an das Ufer heranreichen, wie beispielsweise in Abbildung 35 (links) dargestellt, kann es bei starken Niederschlägen zu einem hohen Feinmaterialeintrag in das Gewässer kommen. Das abfließende Niederschlagswasser kann nicht mehr zurückgehalten werden, so dass große Mengen an Feinmaterial ungehindert in das Gewässer gelangen und sich auf der Gewässersohle absetzen (Abbildung 35 rechts). Die an der Gewässersohle lebenden Gewässerorganismen finden dort keinen Lebensraum mehr.

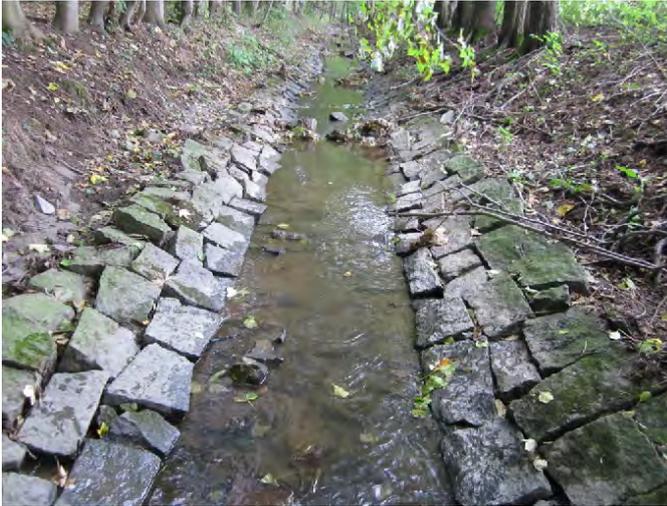
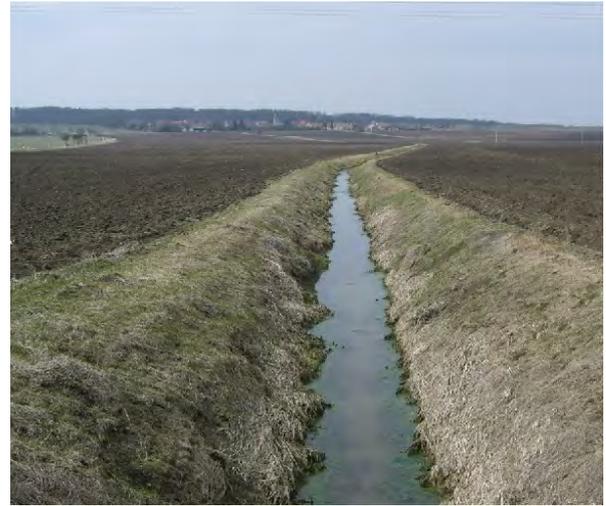
Abbildung 36: „Harter“ Uferverbau an der Lemnitz (links); begradigter Tonndorfbach nach Schellroda (rechts)  
(Quelle: Fotosammlung TLUG)

Wird das **Ufer** oder die **Sohle** darüber hinaus durch Mauern, Spundwände oder Rasengittersteine **baulich verändert**, werden wichtige Lebens- und Reproduktionsräume zerstört. Die Folge ist vielerorts eine Artenarmut. Ein solcher Eingriff ist in Abbildung 36 am Beispiel der Lemnitz (Ostthüringen) zu sehen.

Durch die **Begradigung** eines Gewässers, dargestellt in Abbildung 36 (rechts), werden die negativen Effekte der Ufer- und Sohlbefestigung noch verstärkt. Die Fließgeschwindigkeit und die Tiefe variieren in begradigten Gewässerabschnitten aufgrund des einheitlichen Sohlprofils kaum noch. Durch die Laufverkürzung nehmen zudem das Sohlgefälle und damit auch die Fließgeschwindigkeit zu. Arten, die an diese hohen Fließgeschwindigkeiten nicht angepasst sind, verschwinden. Zudem verringert sich die Gewässerfläche und wichtiger Lebensraum geht verloren.

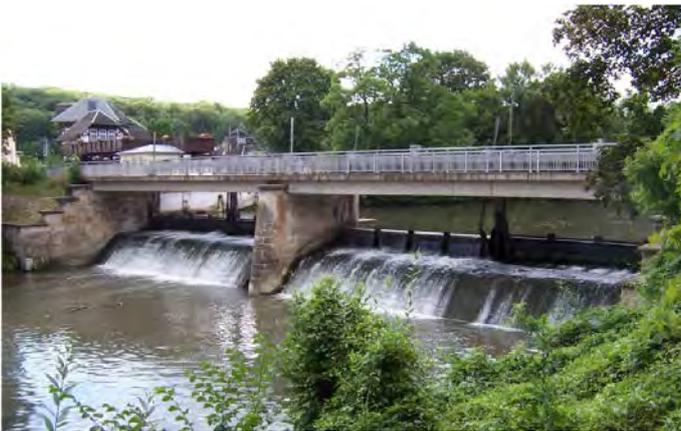
Abbildung 37: Papierwehr an der Gera in Erfurt  
(Quelle: Fotosammlung TLUG)

Seit dem 12. Jahrhundert wurden in Thüringen **Querbauwerke** (Wehre, Sohlschwellen und Abstürze) zum Aufstau der Gewässer, häufig zum Zweck der Wasserkraftnutzung, errichtet. In Abbildung 37, Abbildung 38 und Abbildung 39 sind verschiedene Querbauwerke dargestellt. Diese wirken häufig als unüberwindbare Wanderhindernisse für die Fließgewässerorganismen. Die Fische erreichen ihre Laichhabitate nicht mehr oder nur so geschwächt, dass die Vermehrung eingeschränkt ist.

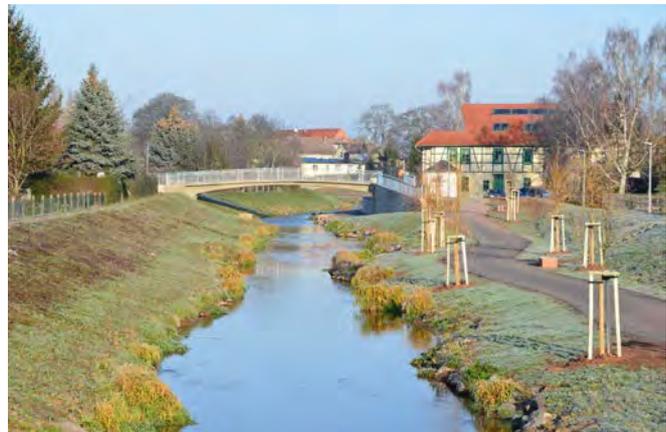
Abbildung 40: Bachneunauge (links) und ein renaturierter Abschnitt der Helme in Sundhausen (rechts)  
(Quelle: TLUG)

Durch veränderte Strömungsverhältnisse im Zuge der Maßnahmenumsetzung zur Verbesserung des **Hochwasserschutzes** konnte eine Beeinträchtigung des Laichhabitats des Bachneunauges nicht ausgeschlossen werden. An den Gewässerabschnitten oberhalb und unterhalb der Ortslage Sundhausen wurden daher Gewässerstrukturmaßnahmen zur Aufwertung des Habitats abgeleitet und umgesetzt. Indem alte Flussarme wieder geöffnet wurden, verlängerte sich die Fließgewässerstrecke. Es wurden Inseln angelegt und Abflusshindernisse eingebracht, um die Strömungsverhältnisse positiv zu beeinflussen. Am Ufer wurden Gewässerrandstreifen angelegt.

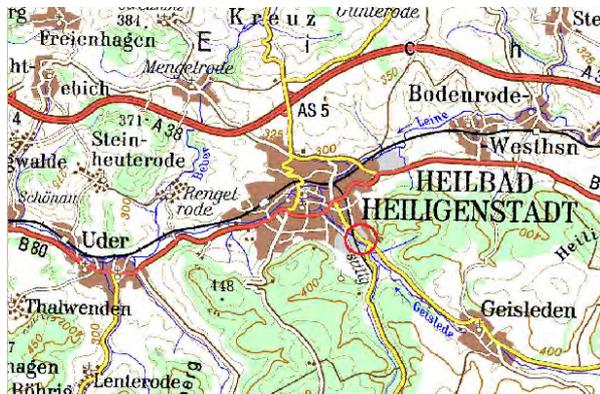
Abbildung 41: Verortung der Maßnahme und Planausschnitt aus den Antragsunterlagen (Quelle: TAB)

Zur Renaturierung der Geislede wurde die vorhandene Wehranlage der Walkmühle in Heilbad Heiligenstadt zurückgebaut. An ihrer Stelle entstand eine naturnahe Sohlgleite mit Beckenstruktur. Der angrenzende Böschungs- und Uferbereich wurde profiliert und bepflanzt. Somit ist jetzt wieder eine flussaufwärts gerichtete Wanderung der Fische und der Wirbellosenfauna möglich. Für die Umsetzung der Maßnahme wurden Landesmittel in Höhe von etwa 43.000 € bewilligt. Die Gesamtausgaben belaufen sich auf ca. 62.000 €.

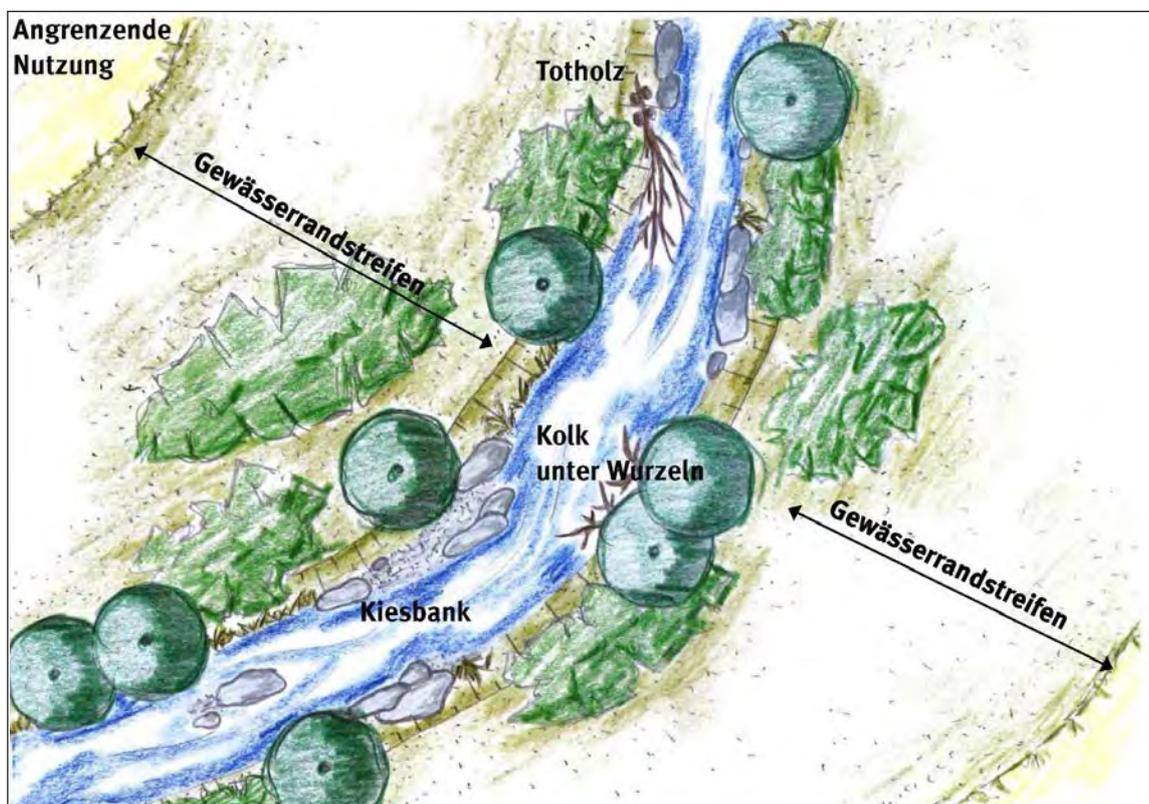
Abbildung 49: Schematische Darstellung des Gewässerrandstreifens

Ein wesentliches Element bei der Maßnahmenumsetzung ist die Wiederherstellung des **Gewässerrandstreifens** (vgl. Abbildung 49).

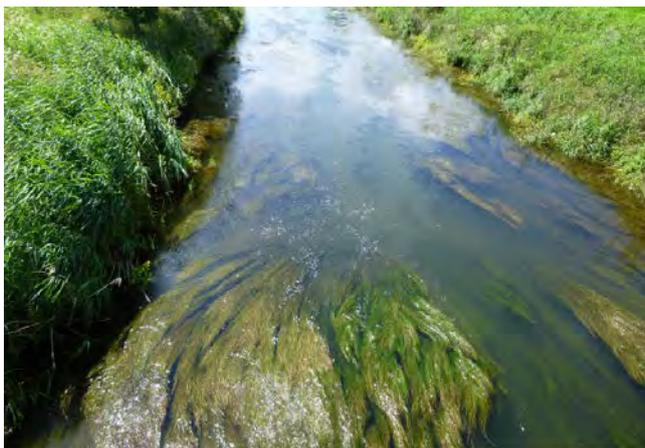
Abbildung 52: Vermehrtes Pflanzenwachstum in der Wipper bei Sachsenburg (Quelle: TLUG)

Diese zusätzlichen Nährstoffe führen einerseits zu einem verstärkten Wachstum der Wasserpflanzen. Andererseits kann es gerade in schlecht beschatteten Gewässerabschnitten zu einer Massentwicklung der Algen (Algenblüte) kommen.

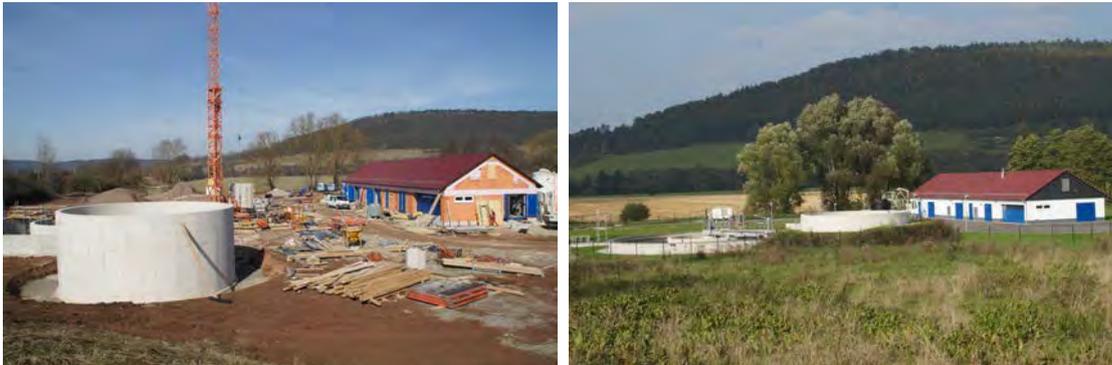
Abbildung 53: Kläranlage Gleisdreieck im Bau und nach der Fertigstellung (Quelle: TLUG)

Abbildung 53 zeigt die Kläranlage Gleisdreieck bei Untermaßfeld während und nach Abschluss der Baumaßnahme. Mit dem Bau der Kläranlage soll die Gewässerqualität im Oberflächenwasserkörper Mittlere Werra bis Tiefenort verbessert werden.

Die Kläranlage wurde mit einer Kapazität von 3.700 Einwohnerwerten (1. Ausbaustufe) in der Zeit von März 2012 bis November 2013 errichtet und kostete ungefähr 5 Mio. €. Die Errichtung der Anlage wurde vom Thüringer Ministerium für Umwelt, Energie und Naturschutz mit einem Fördersatz von 65 % der zuwendungsfähigen Kosten unterstützt.

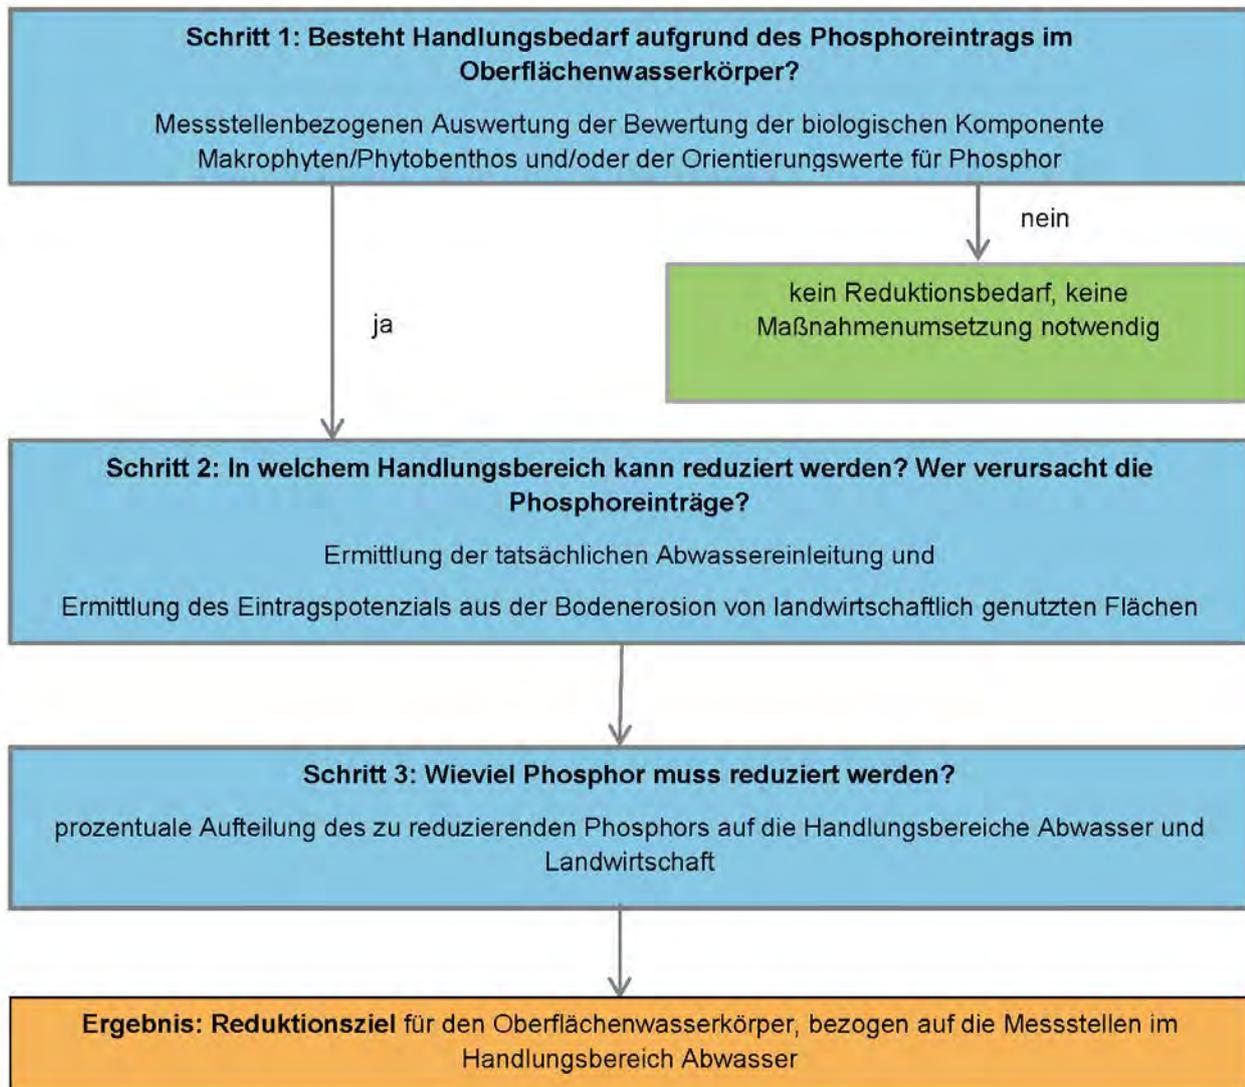
Abbildung 54: Ableitung der Phosphor-Reduktionsziele für Abwasser

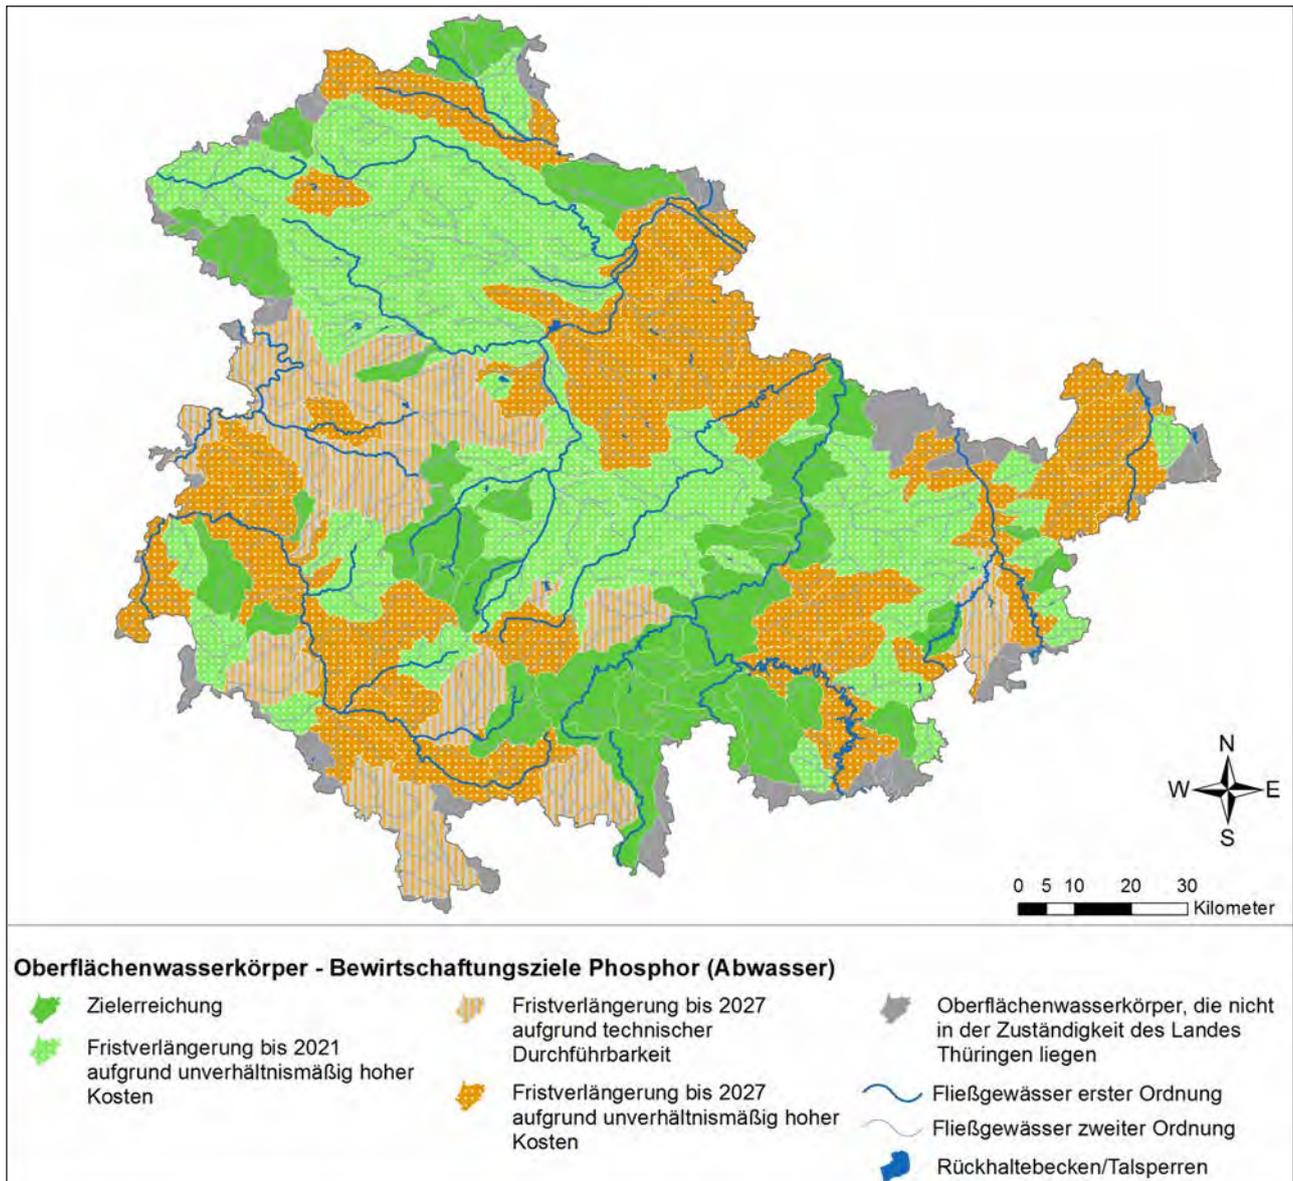
Abbildung 59: Bewirtschaftungsziele Phosphor (Abwasser)

Im Ergebnis der Festlegung der Bewirtschaftungsziele werden seit Ende 2015 in 36 OWK keine erhöhten Phosphoreinträge mehr nachzuweisen sein, deren Ursache in der Einleitung von Abwasser liegt. Nach der derzeitigen Einschätzung werden Ende 2021 weitere 45 OWK dieses Ziel erreichen. Mit diesen insgesamt 81 OWK werden insgesamt knapp 54 % der OWK, bezogen auf die Gewässerslänge, bis Ende 2021 eine so geringe Phosphorbelastung aus Abwassereinleitungen aufweisen, dass sie für die Gewässerorganismen nicht mehr schädlich ist. Diese OWK sind in Abbildung 59 in grün bzw. grün schraffiert dargestellt.

Für die restlichen 56 OWK wird eine Zielerreichung erst in 2027 angenommen. Diese wird in Abbildung 59 mit „Fristverlängerung bis 2027“ gekennzeichnet (orange schraffiert). In diesen OWK kann das Reduktionsziel bis 2021 nicht erreicht werden. Die Fristverlängerung ist zum einen mit der technischen Durchführbarkeit begründet, denn neben dem Bau oder der Erweiterung einer Kläranlage müssen die Haushalte über Abwasserleitungen an die Kläranlagen angeschlossen werden. Erst dann sind die positiven Effekte im Gewässer nachzuweisen. Diese Schritte benötigen eine gewisse Zeit. Zum anderen wird die Fristverlängerung mit unverhältnismäßig hohem Kosten begründet, wenn im Einzelfall der Maßnahmenträger finanziell unverhältnismäßig hoch belastet würde. Nähere Informationen zur Ableitung der Bewirtschaftungsziele im Bereich Abwasser sind in Anlage 8 des Landesprogramms im „Arbeitspapier zur Ableitung der Bewirtschaftungsziele“ zu finden, welches zeitnah auf den Internetseiten der AKTION FLUSS unter [www.aktion-fluss.de](http://www.aktion-fluss.de) („Gewässer bewirtschaften“ → „Handreichungen“) heruntergeladen werden kann.

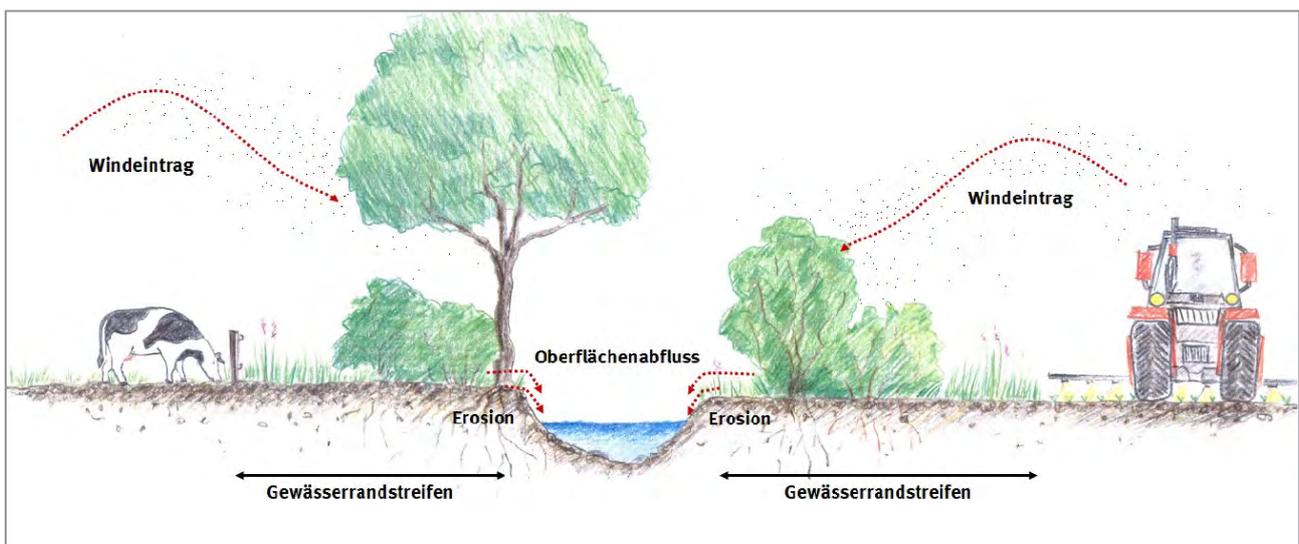
Abbildung 61: Reduktion der Nähr- und Schadstoffeinträge aus der Fläche durch den Gewässerrandstreifen

Dem **Gewässerrandstreifen** kommt vor allem bei der Verminderung der Phosphor- und Feinmaterialbelastungen aus den diffusen Quellen eine besondere Bedeutung zu. Die Vegetation des Gewässerrandstreifens ist in der Lage, vor allem Bodenpartikel und den daran anhaftenden Phosphor zurückzuhalten und so den Eintrag in die Gewässer zu reduzieren. Die Ufergehölze schützen die Gewässer darüber hinaus vor Stoffen, die durch den Wind eingetragen werden (siehe Abbildung 61). Die weiteren Funktionen des Gewässerrandstreifens werden in Kapitel 5.1.2 erläutert.

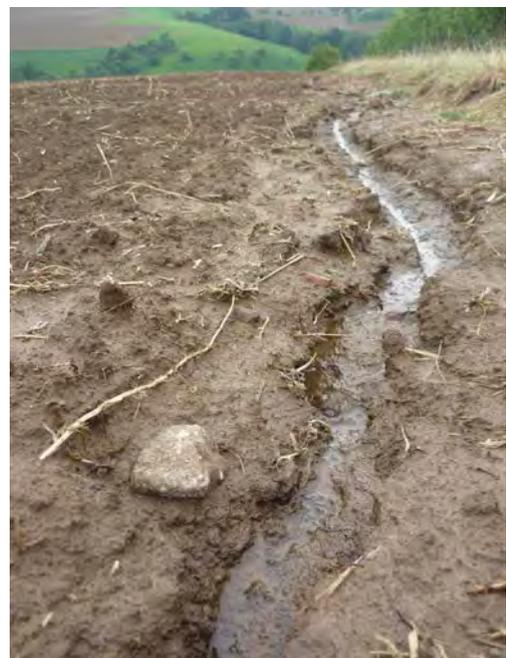
Abbildung 62: Erosionsrinne auf einem gepflügten Acker nach einem Regenereignis (Quelle: ThLG)

Auf landwirtschaftlichen Flächen ist der humose Oberboden (die oberen 20 bis 30 cm) häufig mit Phosphor angereichert. Überschüssiger und an Bodenpartikel gebundener Phosphor wird hauptsächlich über die Erosion durch Wind und Wasser von den ackerbaulich genutzten Flächen in die Gewässer eingetragen. Besonders in den Sommermonaten kommt es häufig zu Niederschlagsereignissen mit hoher Intensität. Trifft ein solches Niederschlagsereignis auf eine landwirtschaftlich genutzte Fläche, die nur zu einem geringen Grad mit Pflanzen bedeckt ist, werden besonders viele Bodenpartikel losgelöst und mit dem Wasser in ein nahes Gewässer transportiert (Abbildung 62). Die Bodenerosion ist beispielsweise bei Maiskulturen aufgrund des geringen Bodenbedeckungsgrades deutlich größer, als bei Sommergetreide.

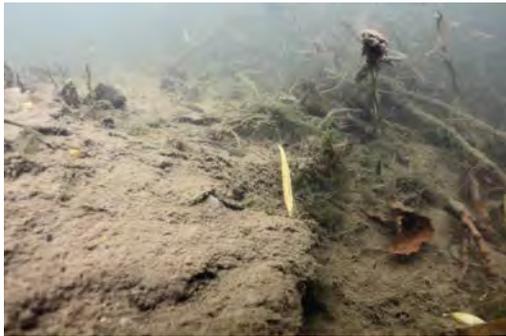
Abbildung 63: Feinmaterialablagerungen an der Gewässersohle der Saale (Quelle: Verband für Angeln und Naturschutz in Thüringen (VANT))

Teil aus Feinmaterial, was im Gewässer transportiert wird und sich in beruhigten Zonen in Hohlräumen an der Gewässersohle absetzt (sedimentiert). In Abbildung 63 ist die Gewässersohle eines kiesgeprägten Flusses zu sehen, die vollständig von Feinmaterial bedeckt ist. Im Vergleich dazu zeigt Abbildung 64 wie eine kiesige Gewässersohle aussehen sollte.

Die Hohlräume, die den Wasserorganismen als Lebens- und Reproduktionsraum dienen, stehen dann nicht mehr zur Verfügung. Da die Organismen entscheidend an den Prozessen des Stoffabbaus im Gewässer beteiligt sind, wirkt sich ihr Fehlen negativ auf die Selbstreinigungskraft<sup>12</sup> des Gewässers aus. Doch auch den Fischen fehlt der Reproduktionsraum, wenn an der Gewässersohle keine Hohlräume mehr vorhanden sind, in denen sich die Eier und Larven entwickeln können. Die Organismengruppen Wirbellose und Fische sind daher Anzeiger für eine zu hohe Feinmaterialablagerung.

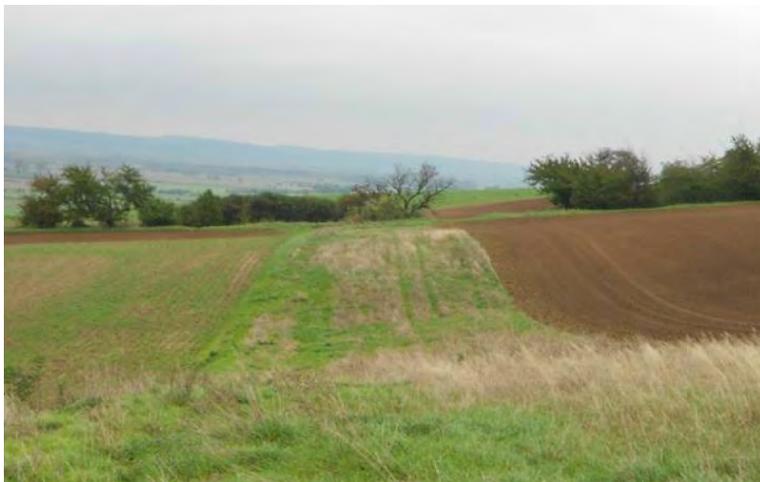
Abbildung 66: Hanglängenverkürzung durch Grünstreifen (Quelle: TLL)

Die Untergliederung einer großen Anbaufläche in mehrere Teilflächen quer zum Hang (**Schlagteilungen, Hanglängenverkürzung**, siehe Abbildung 66) ist eine Möglichkeit, die Gefahr der Bodenerosion zu verringern. Im Hangverlauf werden so Abschnitte mit wechselnd guter Infiltrationsleistung<sup>14</sup> und geringer Bedeckung bzw. schlechter Infiltrationsleistung geschaffen. Durch die Verkürzung der abflusswirksamen Hanglänge wird die Abflussgeschwindigkeit reduziert und das Erosionsrisiko vermindert. Liegen Ober- und Unterhang nicht gleichzeitig brach, kann der im Oberhang entstandene Abfluss teilweise im Unterhang wieder infiltrieren.
