# Thüringer Landesprogramm Gewässerschutz 2016–2021

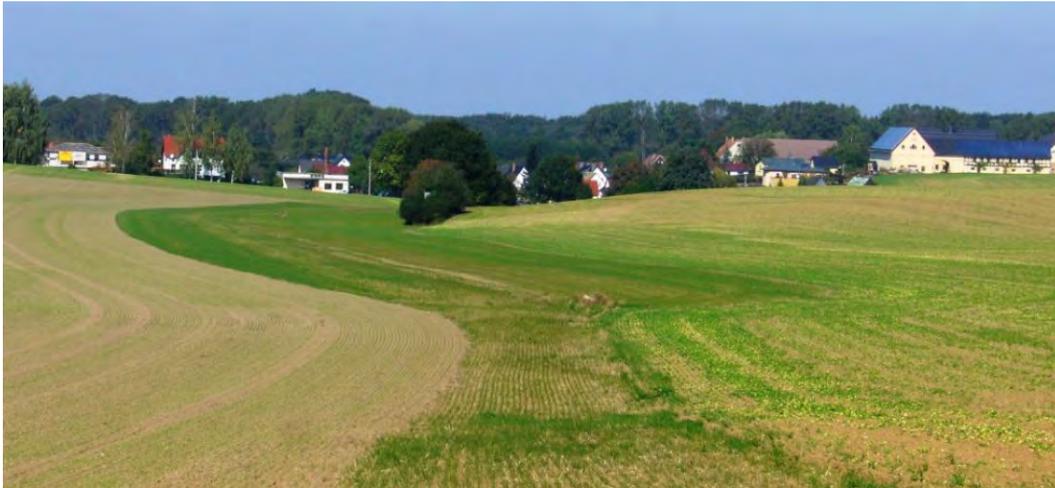
Abbildung 67: Abflussbahnbegrünung (Quelle: TLL)

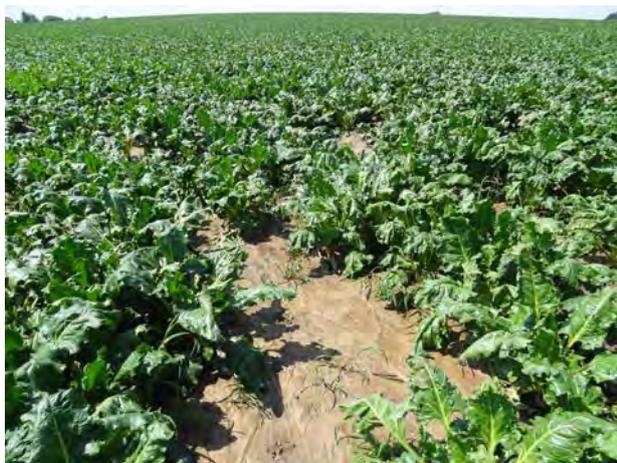
Abbildung 68: Zuckerrübe ohne Mulchsaat (Quelle: TLL)

Die Anwendung der **Mulchsaat** ist eine Möglichkeit einen hohen Bodenbedeckungsgrad zu erhalten. Bei diesem pfluglosen Saatverfahren bedecken Pflanzenreste der Zwischenfrucht oder Stroh vor und nach der Saat die Bodenoberfläche. Die Abbildung 68 und die Abbildung 69 zeigen Ausschnitte zweier Zuckerrübenfelder mit und ohne Anwendung der Mulchsaat. Es ist zu erkennen, dass es auf dem Feld ohne Mulchsaat bei einem Niederschlagsereignis zur Verschlammung gekommen ist. Bodenpartikel wurden verlagert und haben sich an anderer Stelle geschichtet wieder abgelagert. Trocknen diese Bodenpartikel ab, können Krusten entstehen. Das Einsickern (Infiltration) von Wasser in den Boden ist auf solchen Flächen gehemmt, so dass es bei folgenden Niederschlagsereignissen zu einem erhöhten Oberflächenabfluss verbunden mit einem erhöhten Bodenabtrag kommt. In Abbildung 69 ist zu erkennen, dass der Boden bei der Anwendung der Mulchsaat stabiler wirkt. Der Boden wird durch die Pflanzenreste vor den Regentropfen geschützt, so dass es nicht zu einer Abschwemmung kommt.

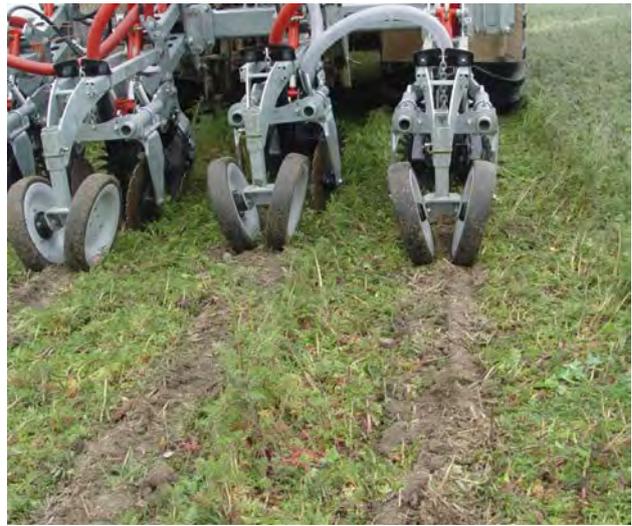
Abbildung 70: Streifenlockerung (Strip-Tillage) mit Gülle-Unterflurdüngung (Quelle: TLL)

Bei der **Strip-Tillage (Streifenlockerung)** werden gezielt nur die Saatstreifen gelockert und Ernterückstände entfernt, bevor das Saatgut eingebracht wird. In den Reihenzwischenräumen verbleibt der Boden in seinem gewachsenen Aufbau und wird durch die auf der Fläche belassenen Ernterückstände vor Erosion geschützt. In Abbildung 70 ist die Streifenlockerung mit Gülle-Unterflurdüngung dargestellt.

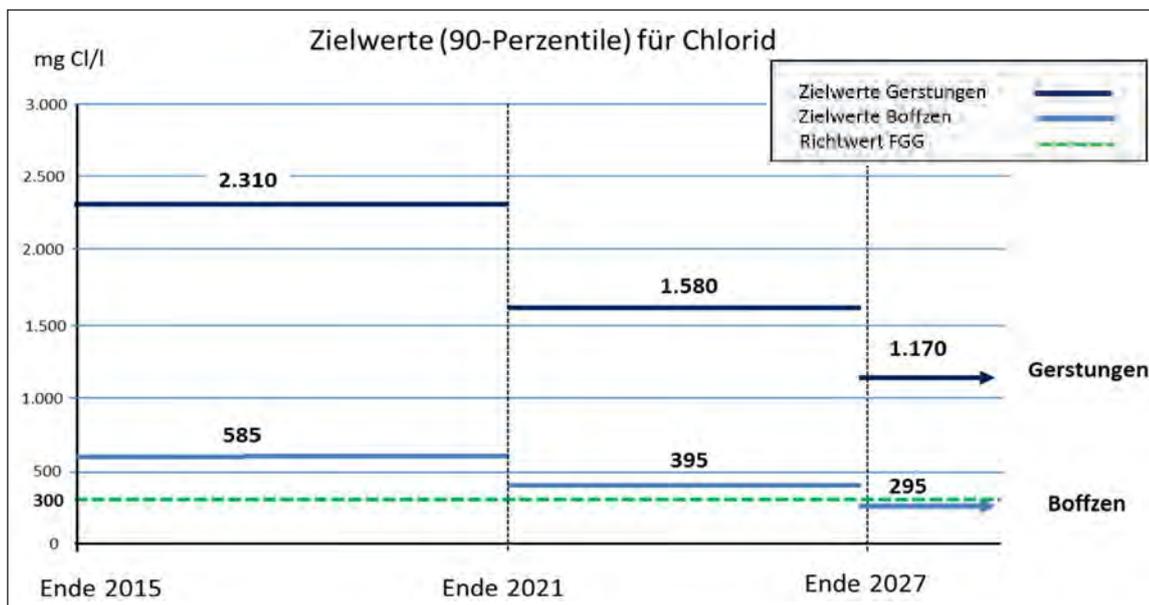
Abbildung 76: Festlegung von Zielwerten für die Pegel Gerstungen (Werra) und Boffzen (Weser) für den Parameter Chlorid [7]

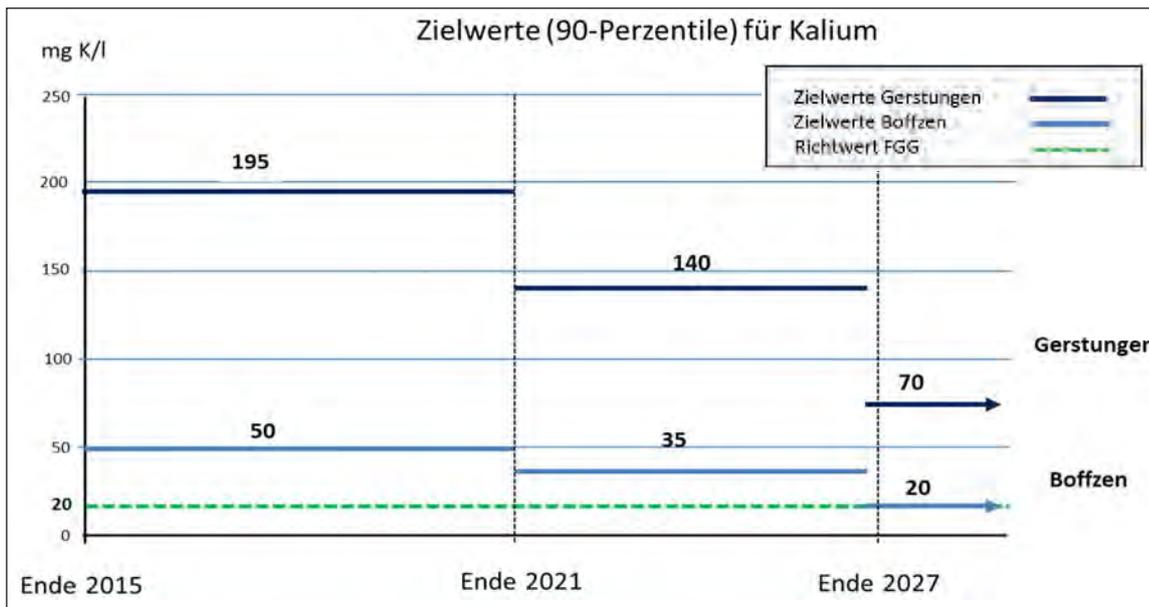
Abbildung 77: Festlegung von Zielwerten für die Pegel Gerstungen und Boffzen für den Parameter Kalium [7]

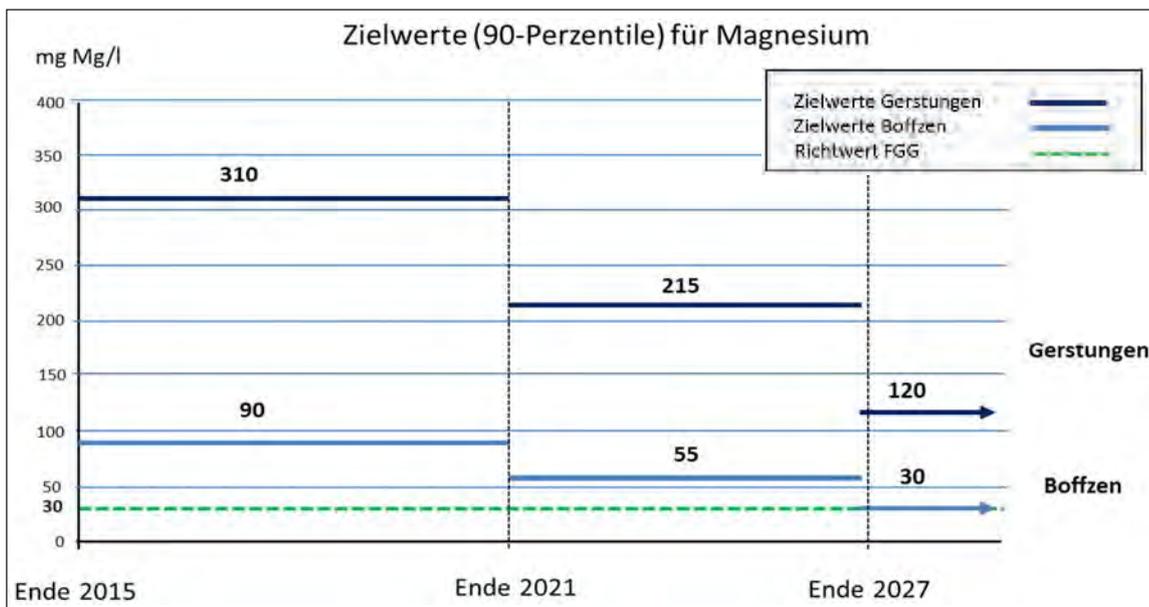
Abbildung 78: Festlegung von Zielwerten für die Pegel Gerstungen und Boffzen für den Parameter Magnesium [7]

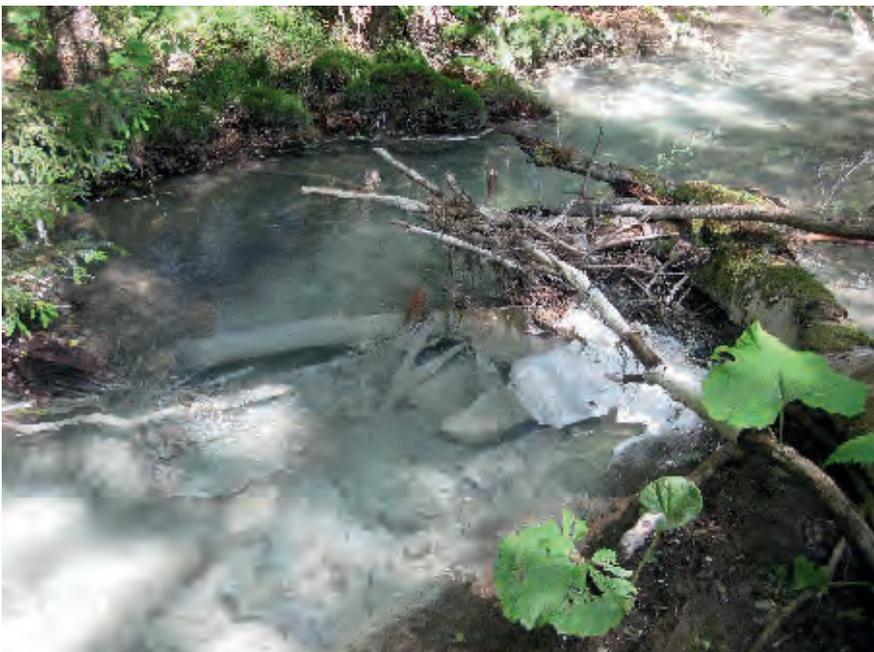
**Abbildung 81:**  
Ausfällungen von  
Aluminiumverbindungen im  
Fließgewässer Loquitz im  
Schieferbergbauggebiet  
(Quelle: Fotosammlung TLUG)

Im Südosten des Thüringer Waldes im Staatsbruch bei Lehesten, einem der größten Schieferbrüche in Europa, wurde von 1300 bis 1999 Schiefer abgebaut und zu Dach- und Wandschiefer sowie zu Schiefertafeln verarbeitet. Bereits seit dem Jahr 1485 ist die Verwendung von Schiefer aus Lehesten als Dacheindeckung belegt. Besonders intensiv wurde der Schieferabbau seit der zweiten Hälfte des 19. Jahrhunderts betrieben, seit 1975 ausschließlich unter Tage, bevor der Betrieb 1999 eingestellt wurde. Aus dem Altbergbau wird Haldenwasser und überlaufendes Tagebaurestwasser über ein Stollensystem in die Loquitz abgeleitet. Dieses Wasser führt dazu, dass die UQN für Zink und Kupfer in den drei OWK *Sormitz*, *Obere Loquitz* und *Untere Loquitz* überschritten werden. Die erhöhten Cadmiumwerte sind auf geogene Hintergrundkonzentrationen zurückzuführen. Im ersten Bewirtschaftungszyklus wurde die konzeptionelle Maßnahme „Vertiefende Untersuchungen und Kontrollen“ in das Maßnahmenprogramm aufgenommen, die in erster Linie weitere Untersuchungen zu den genannten Schadstoffen umfasste und nähere Erkenntnisse zur Belastungssituation liefern sollte.

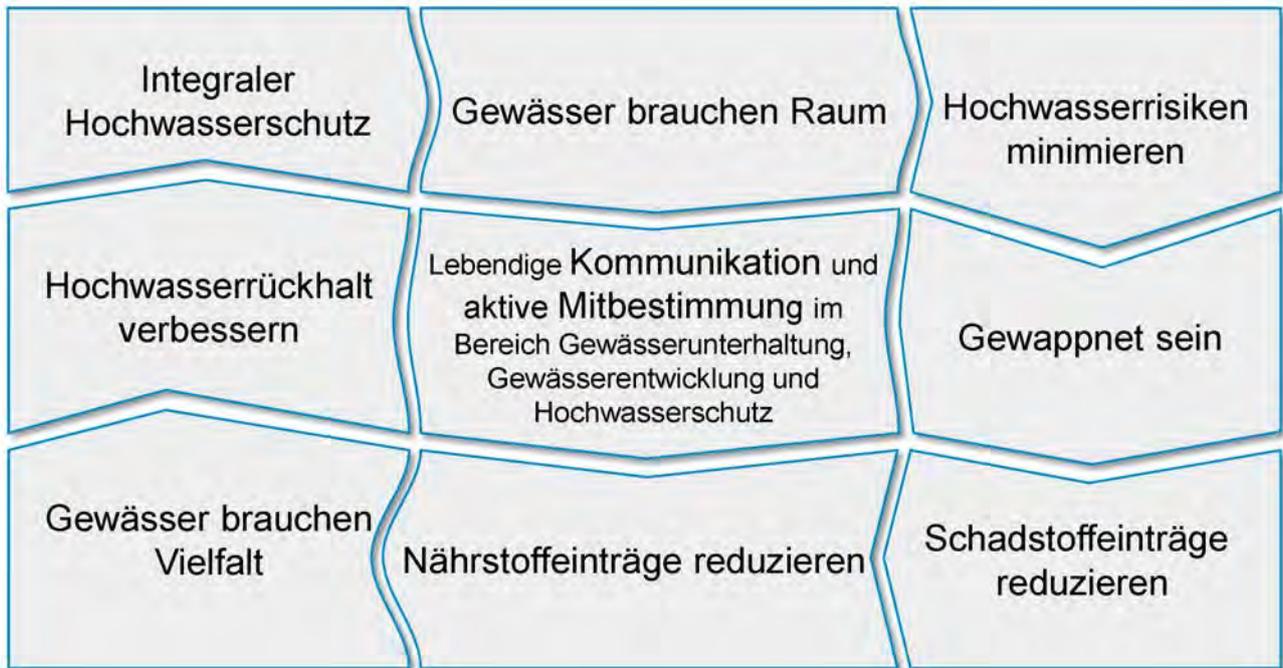
Abbildung 1: Entwicklungsziele des Leitbildes für den Gewässer- und Hochwasserschutz in Thüringen

Die nun hiermit vorliegende Endfassung des Leitbildes zum Gewässerschutz und Hochwasserschutz besteht aus neun Entwicklungszielen, welche die wesentliche Zielrichtung für den Gewässer- und Hochwasserschutz in Thüringen vorgeben. Diese sind in Abbildung 1 dargestellt. Jedes Entwicklungsziel wird durch mehrere Leitbildthesen konkretisiert.

Das Leitbild zum Gewässer- und Hochwasserschutz besteht aus neun Entwicklungszielen, welche die wesentliche Zielrichtung des Hochwasser- und Gewässerschutzes in Thüringen vorgeben. Diese sind in Abbildung 1 dargestellt. Jedes Entwicklungsziel wird durch mehrere Leitbildthesen konkretisiert.
